建築物實施耐震能力評估及補強講習會

SERCB耐震詳細評估與補強之

實際案例分析與探討

辦公大樓結構耐震詳細評估與補強 之實際案例分析與探討

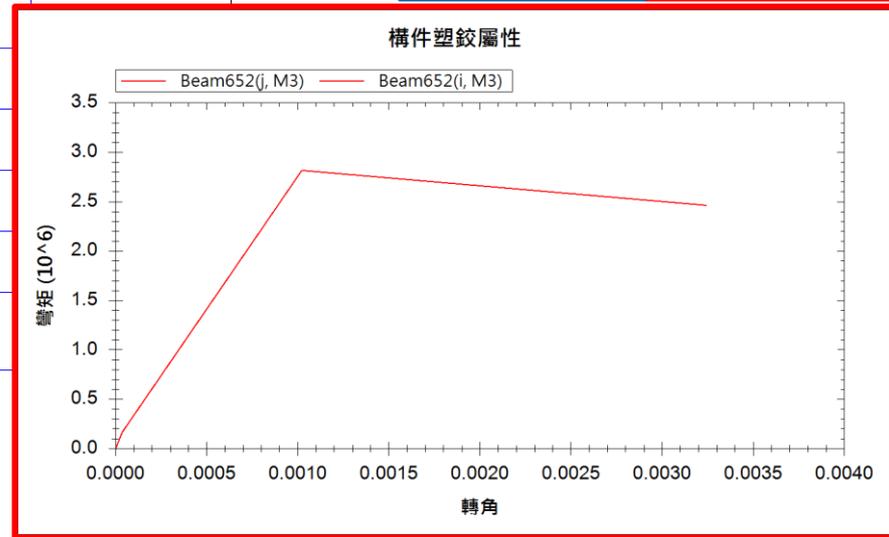
現況+X 塑鉸分布圖

Frame C

70*45cm
S=20cm

短梁破壞

- 因RC牆造成部分梁構件產生短梁破壞
- 部分柱構件因箍筋間距不足而產生剪力破壞

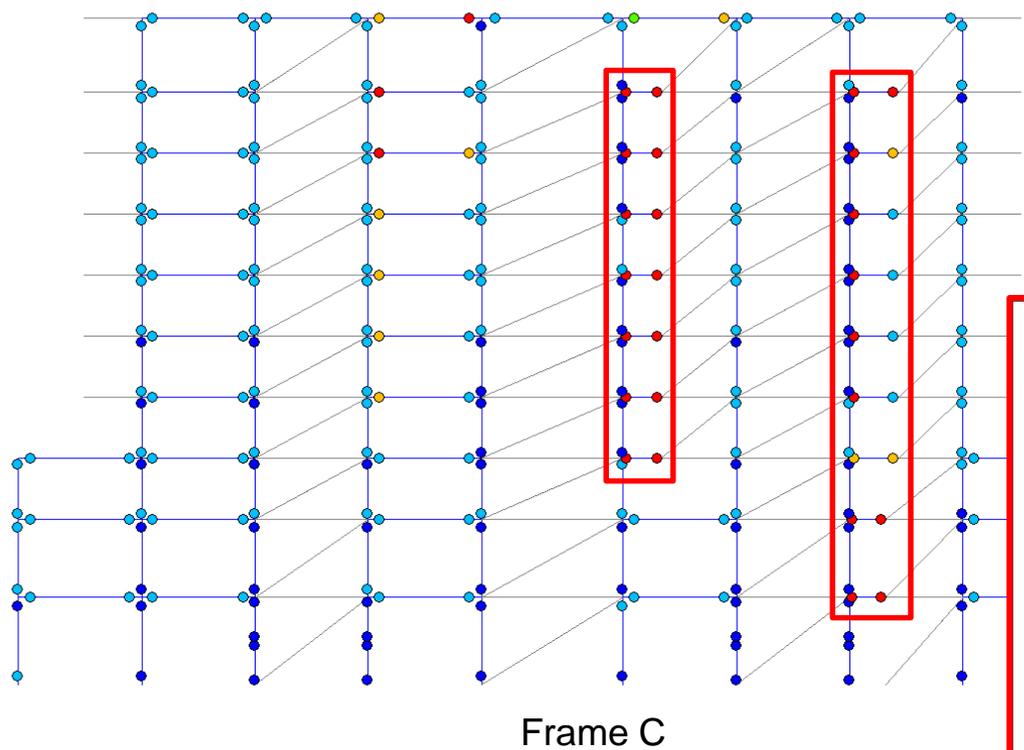
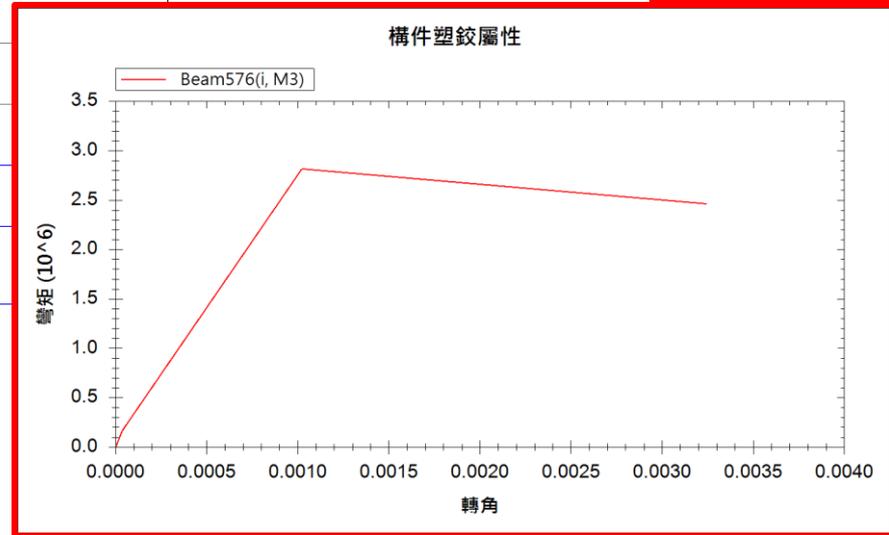
現況-X 塑鉸分布圖

70*45cm
S=20cm

短梁破壞

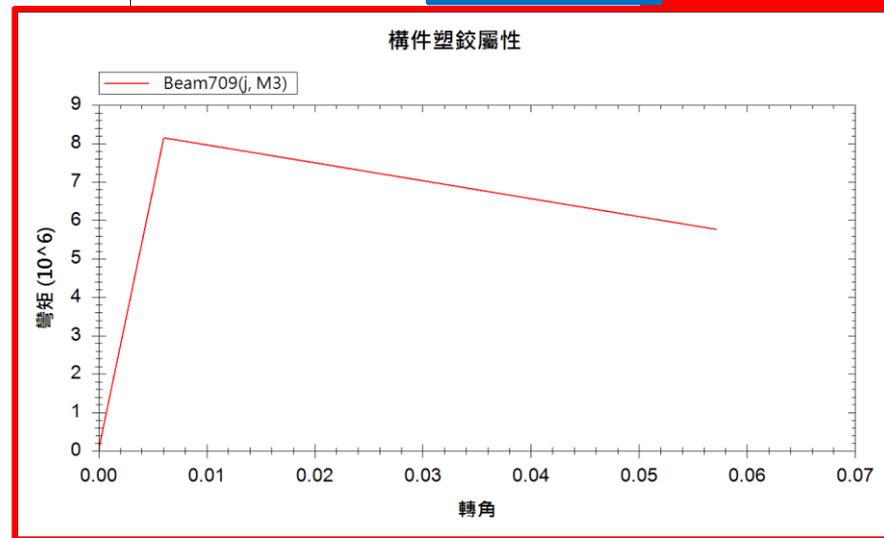
現況+Y 塑鉸分布圖

Frame 5

65*45cm
S=20cm **短梁破壞**

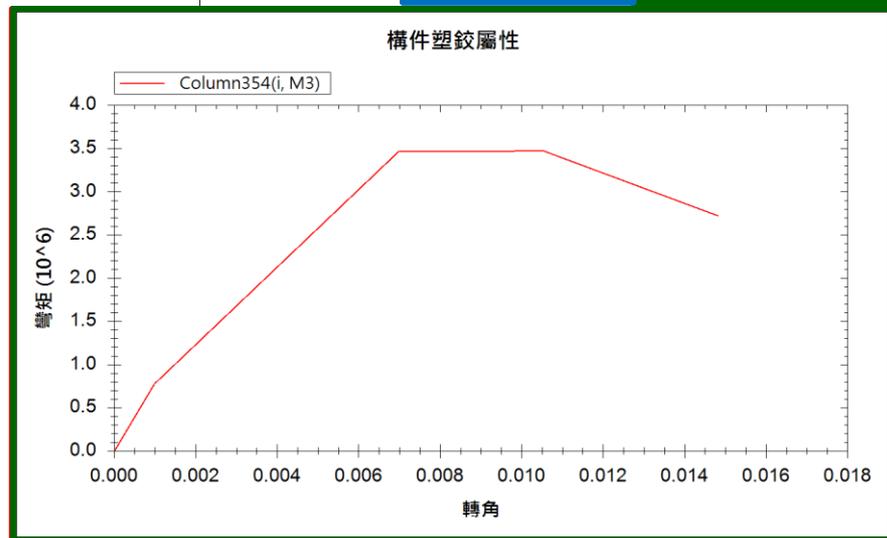
現況-Y 塑鉸分布圖

Frame 6

50*50cm
S=30cm

柱破壞

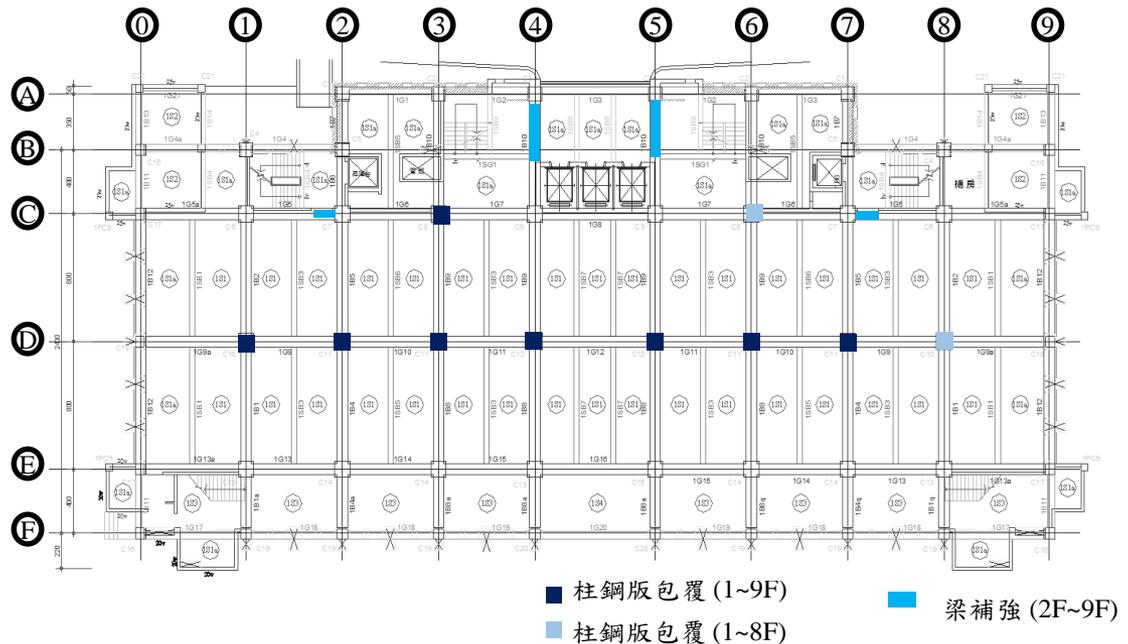
補強方案一(第一次)

梁柱構件採用鋼板包覆補強

於C/3、C/6、D/1~D/8柱線，進行柱鋼板包覆補強，以解決柱構件因箍筋間距不足所產生的剪力破壞；及因RC牆造成短梁破壞的梁構件進行鋼板補強。

第一次補強針對梁柱構件採用鋼板包覆補強部分柱構件因箍筋間距不足而產生剪力破壞，及因RC牆造成短梁破壞的梁構件進行鋼板補強。由塑鉸發展可得知第一次補強後，整體結構強度仍不足。

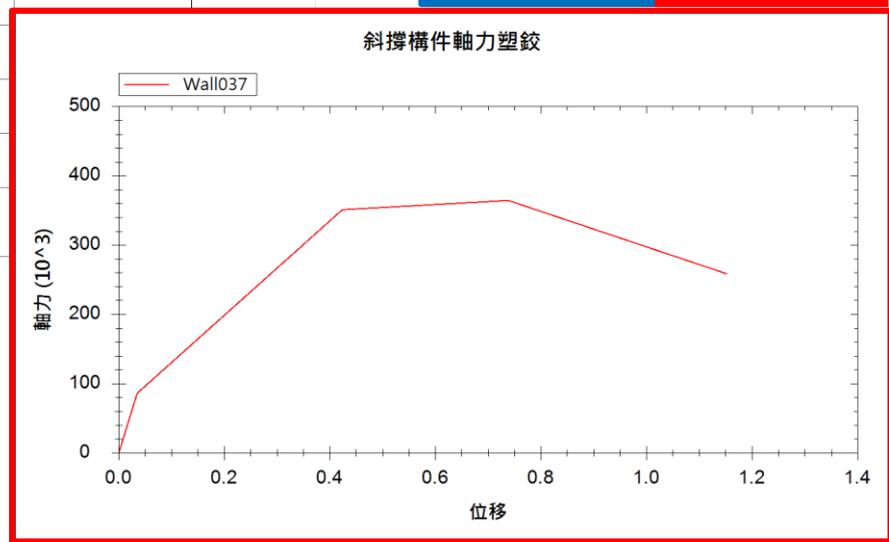
補強方案一(第一次) +X 塑鉸分布圖

Frame C

t=12cm 牆破壞

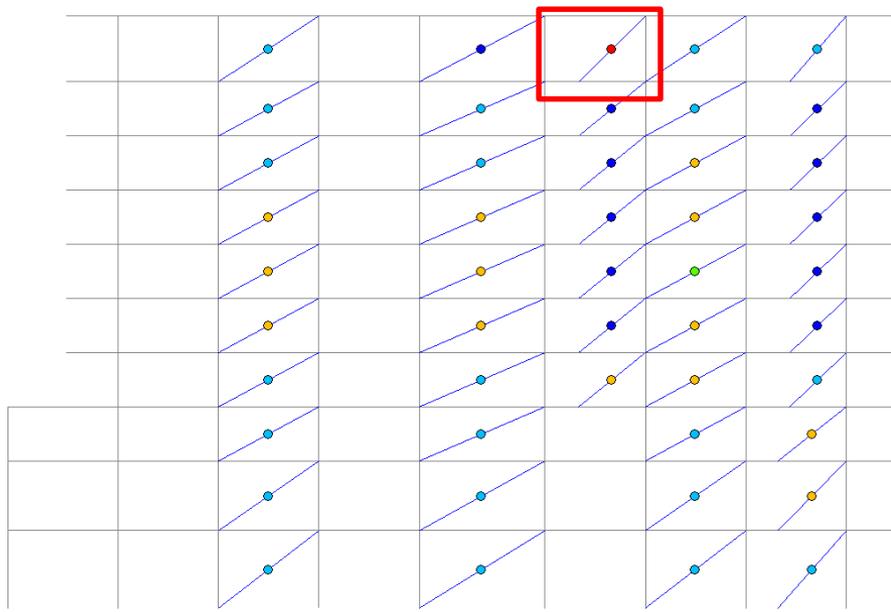
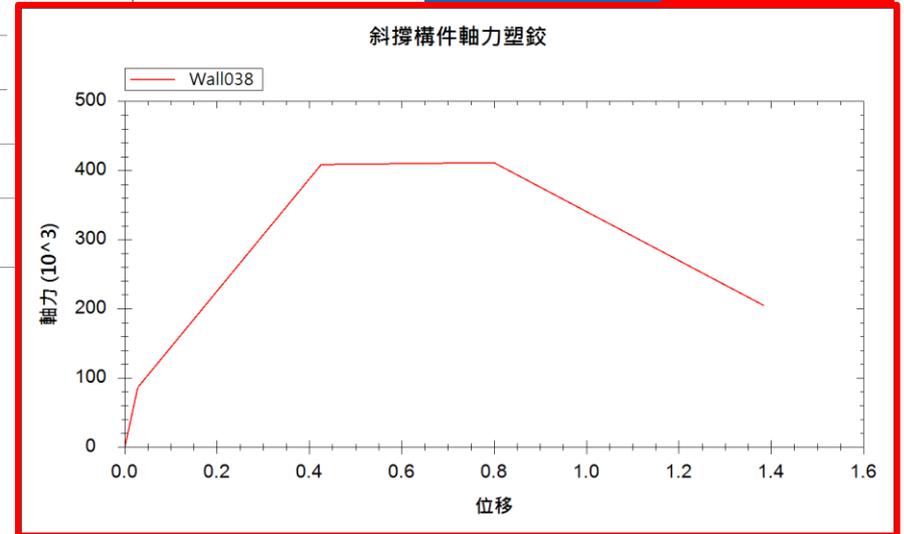
補強方案一(第一次) -X 塑鉸分布圖

Frame C

t=12cm

牆破壞

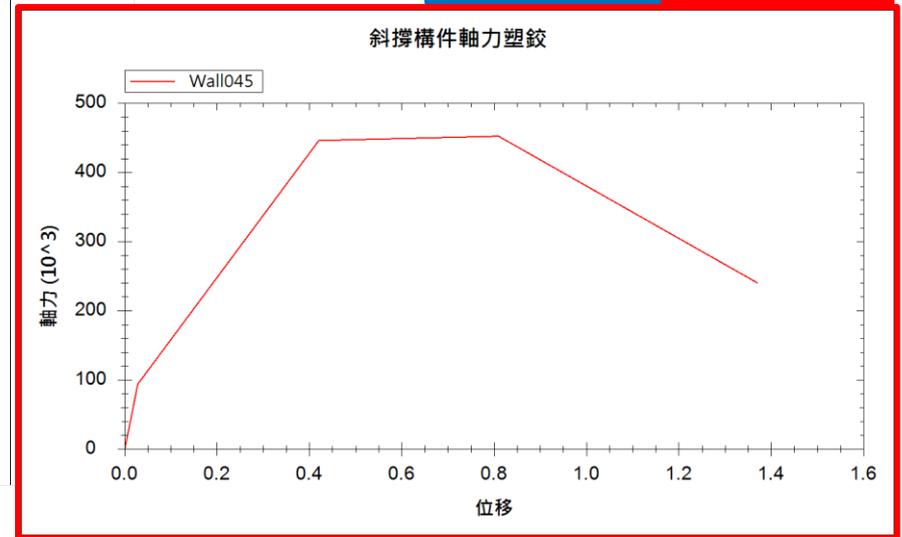
補強方案一(第一次) +Y 塑鉸分布圖

Frame 1

t=15cm

牆破壞

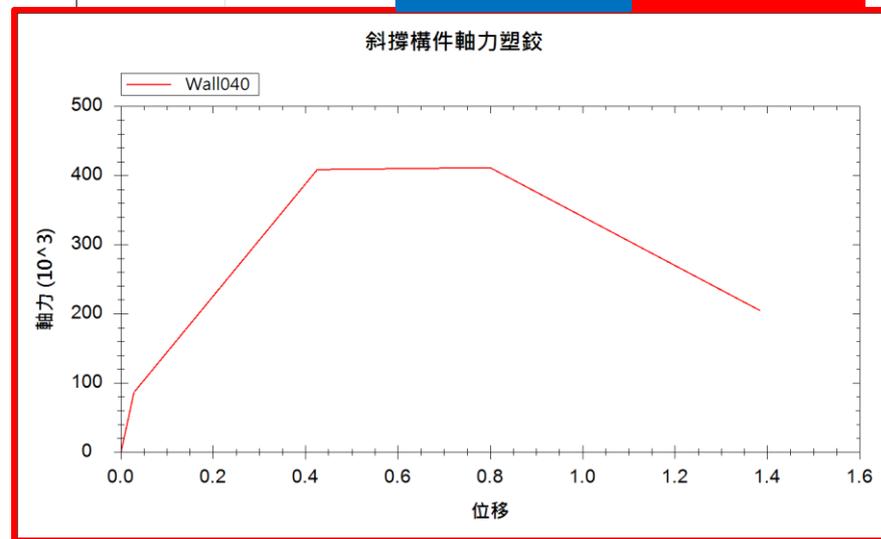
補強方案一(第一次) -Y 塑鉸分布圖

Frame 1

t=15cm

牆破壞

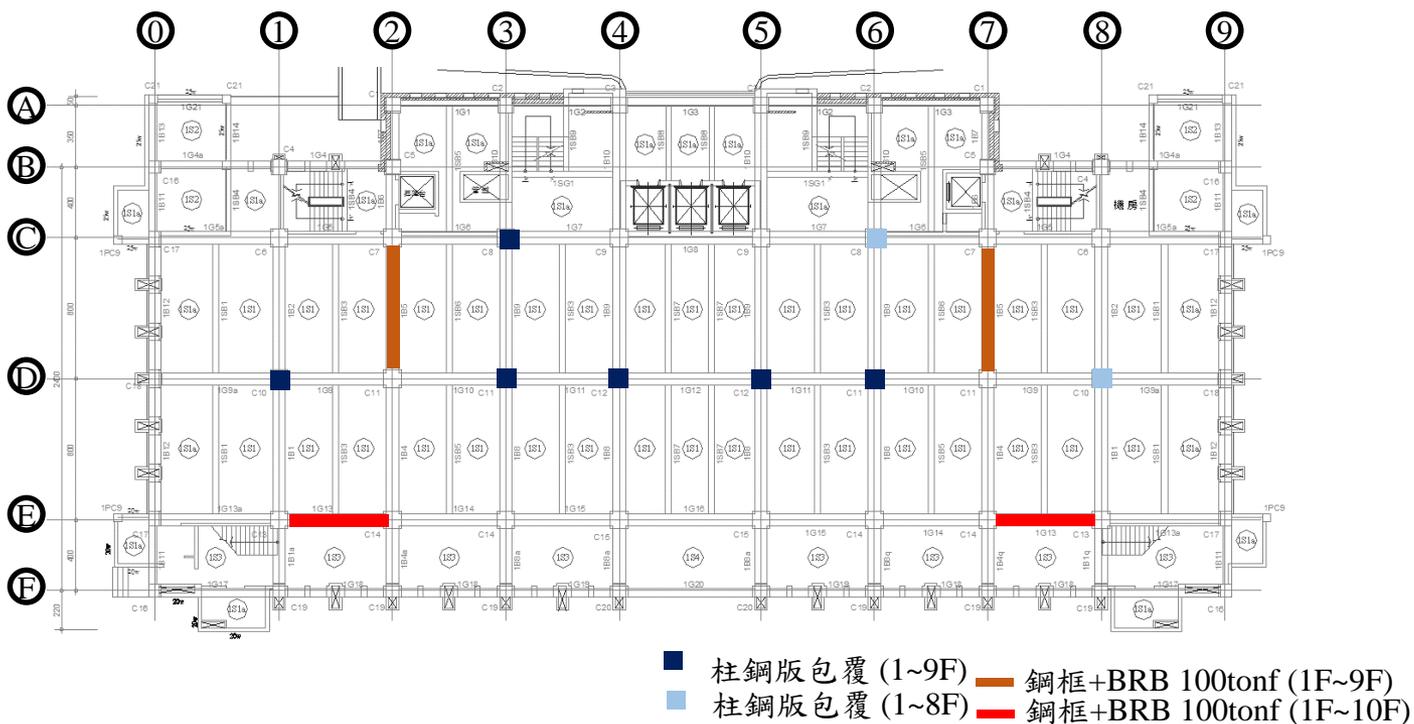
補強方案一(第二次)補強辦法

- 以第一次補強方案為基準再做加強
- 標的物結構系統因牆體集中於後側，故於柱線C~D/2、CD/7、E/1~2、E/7~8 增設鋼框+BRB 100tonf以提升整體強度，並改善結構系統。

第二次補強X、Y向各增設2道鋼框+BRB 100 tonf提升整體強度，由塑鉸發展可發現Y向仍有柱剪力破壞。

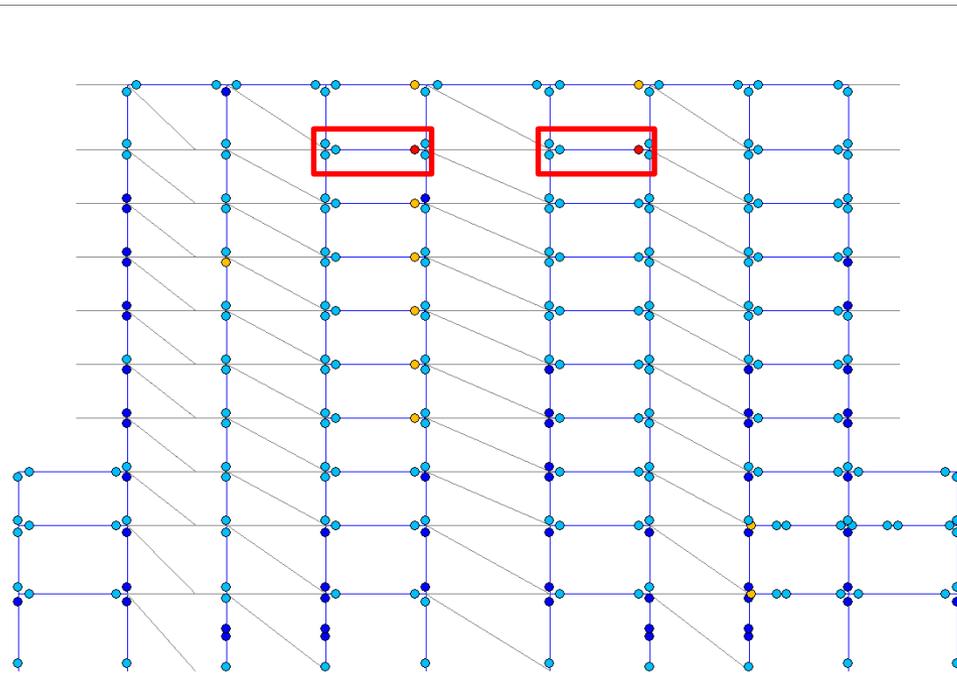
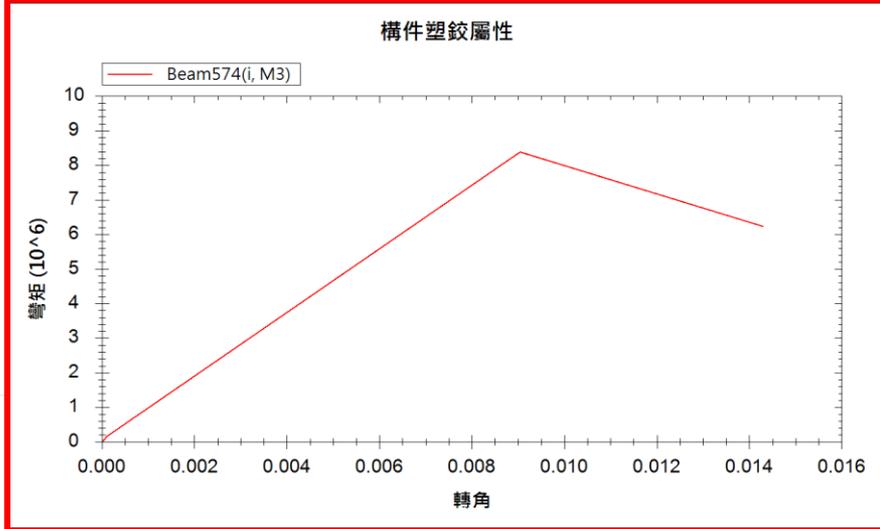
補強方案一(第二次) +X 塑鉸分布圖

55*45cm
S=20cm

梁破壞

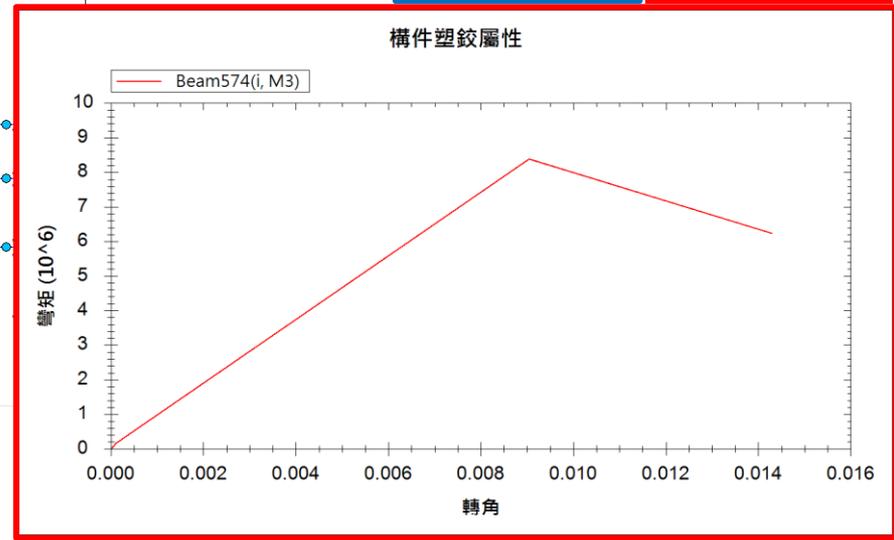
補強方案一(第二次) -X 塑鉸分布圖

Frame C

55*45cm
S=20cm

梁破壞

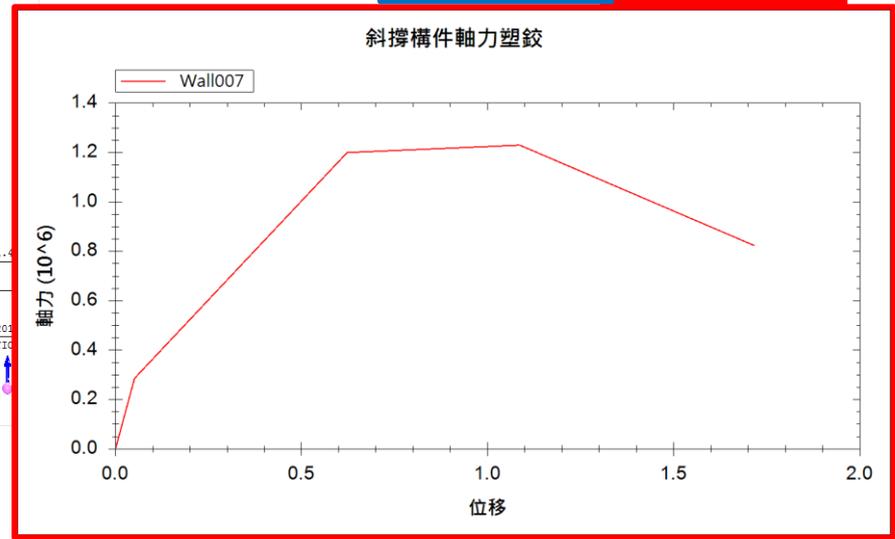
補強方案一(第二次) +Y 塑鉸分布圖

Frame 1

t=15cm 牆破壞

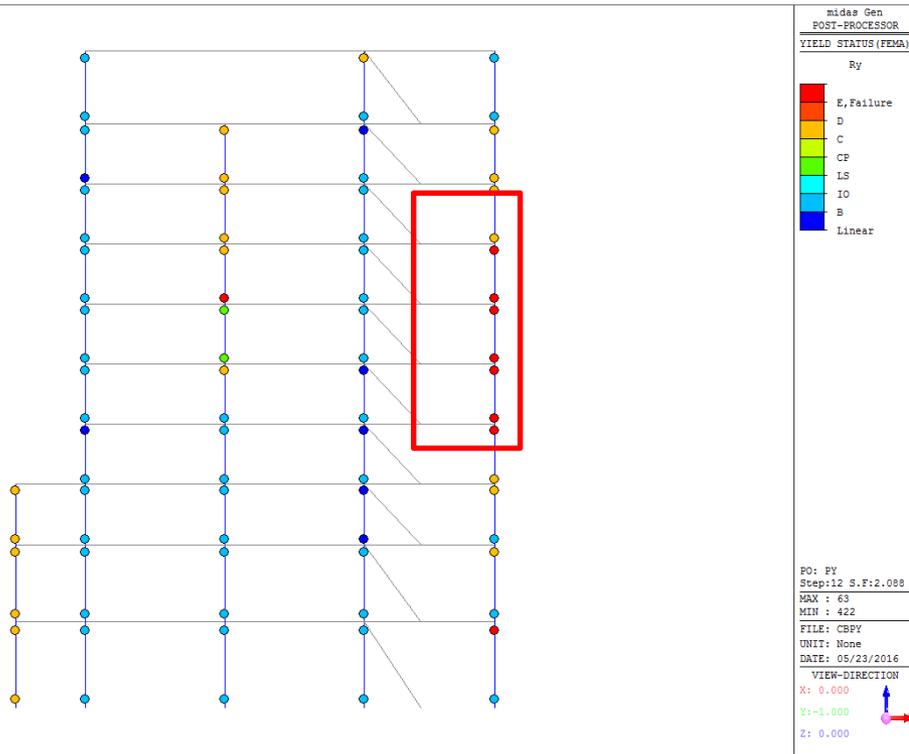
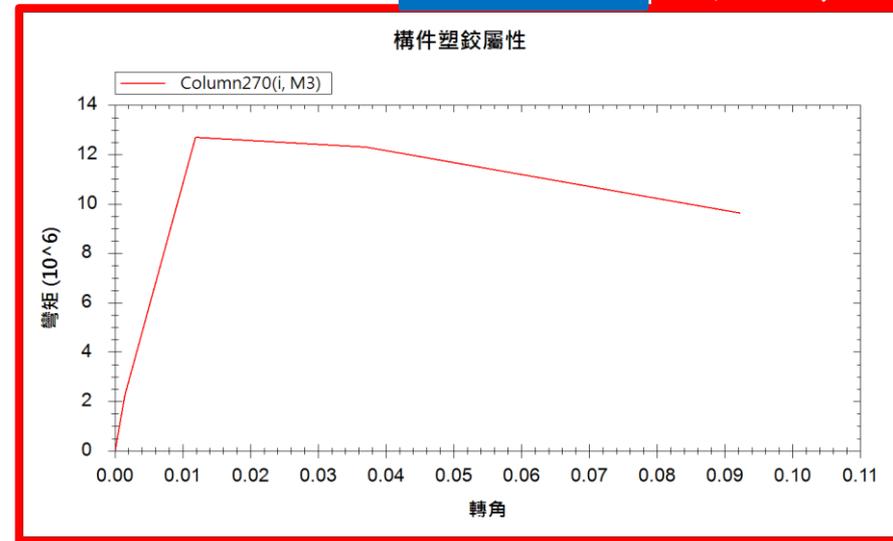
補強方案一(第二次) -Y 塑鉸分布圖

Frame 5

55*55cm
S=30cm

柱破壞

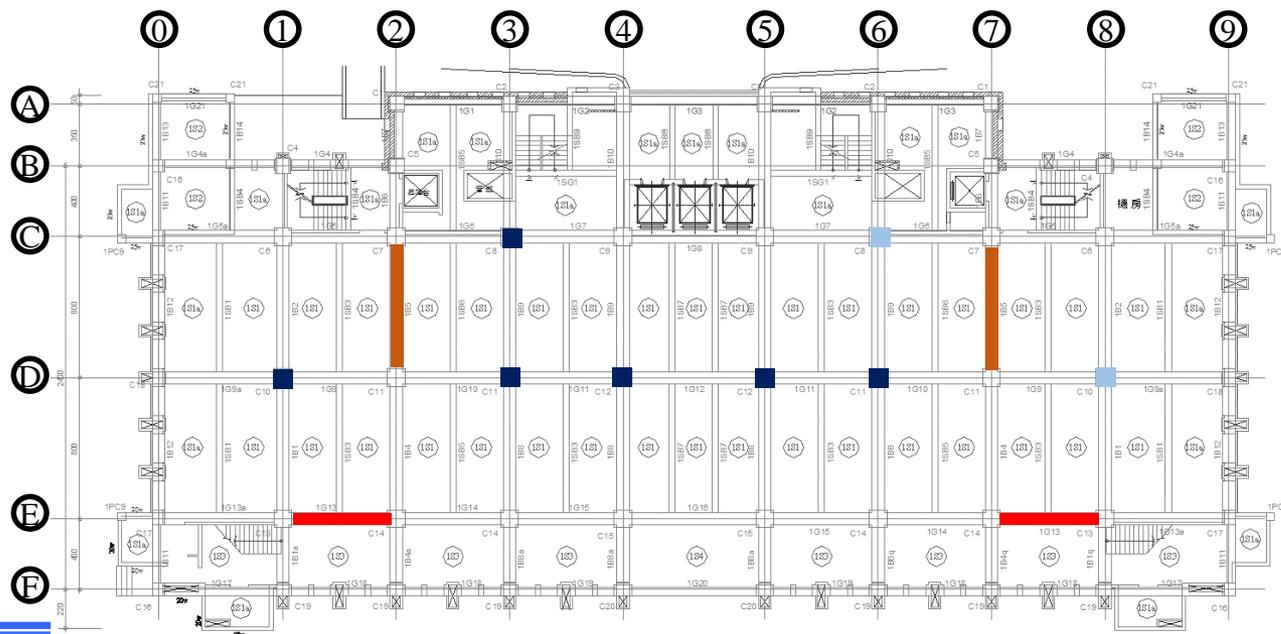
補強方案一(第三次)補強辦法

- 以原補強方案及第二次補強方案為基準再做加強
- 由第二次補強可發現結構物外側柱破壞，因業主不希望於外牆施作補強，故將第一次補強柱線C~D/2、CD/7、E/1~2、E/7~8之鋼框+BRB 強度加大為200tonf。

- 柱鋼版包覆 (1~9F)
- 柱鋼版包覆 (1~8F)
- 鋼框+BRB 200tonf (1F~9F)
- 鋼框+BRB 200tonf (1F~10F)

現況	第一次	第二次	第三次
柱鋼板包覆		C/3、C/6、 D/1~D/8	C/3、C/6、D/1、D/8、 D/3~D/6	C/3、C/6、D/1、 D/8、D/3~D/6
鋼框+BRB			C~D/2、C~D/7、 E/1~2、E/7~8 (BRB強度100tonf)	C~D/2、C~D/7、 E/1~2、E/7~8 (BRB強度200tonf)
檢核	N.G.	N.G.	N.G.	O.K.
破壞處	短梁破壞	RC牆破壞	部分梁柱及RC牆破壞	少數梁柱破壞

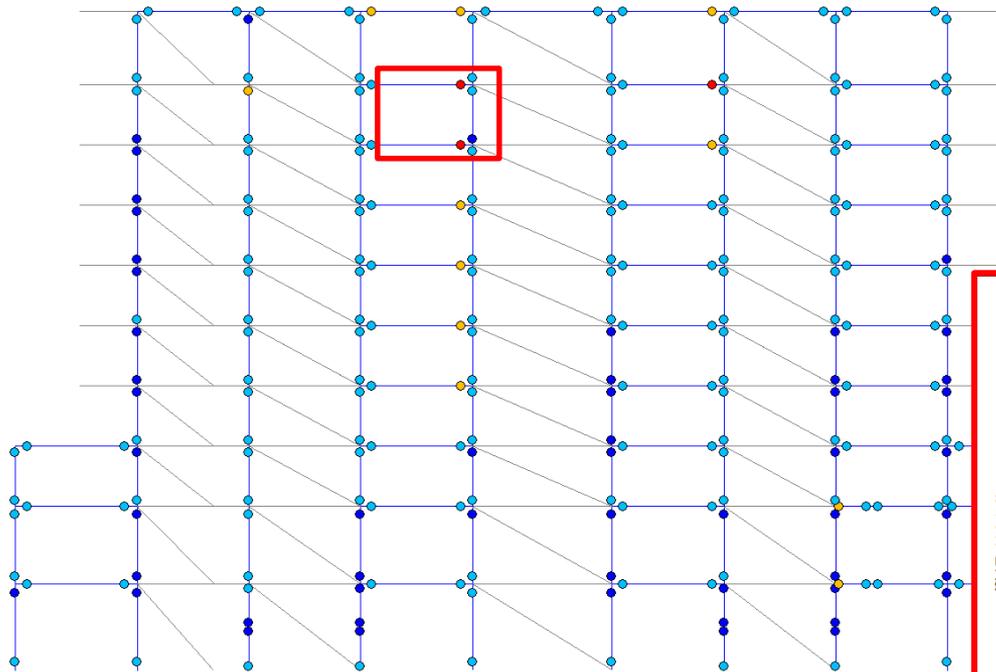
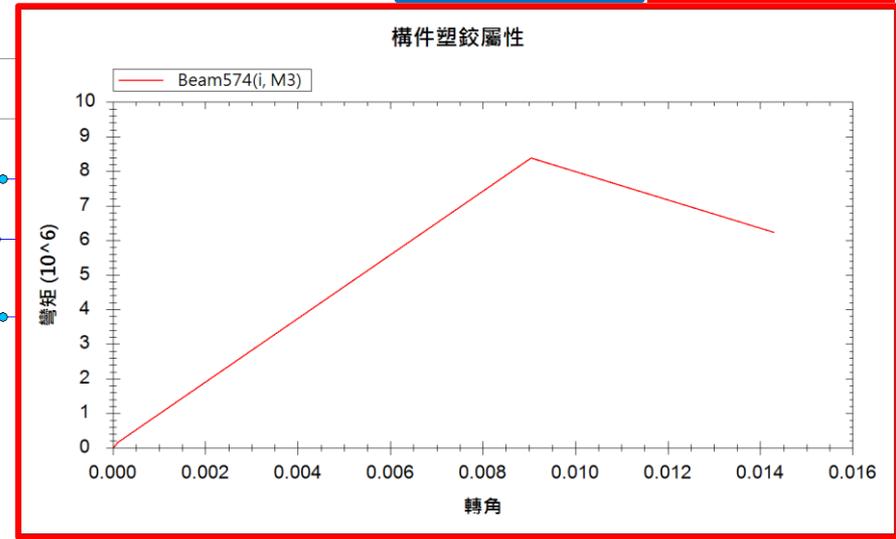
補強方案一(第三次) +X 塑鉸分布圖

Frame C

55*45cm
S=20cm

梁破壞

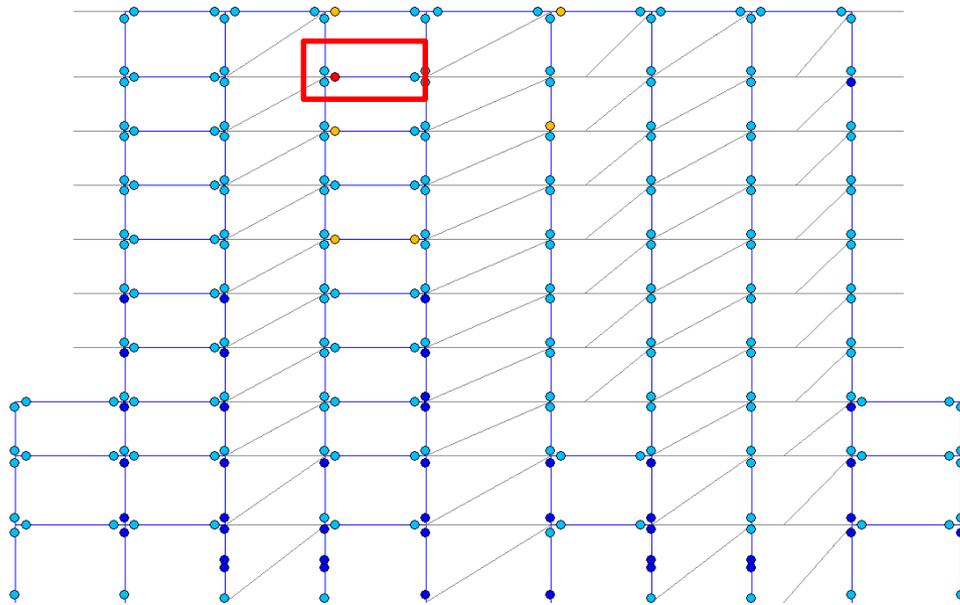
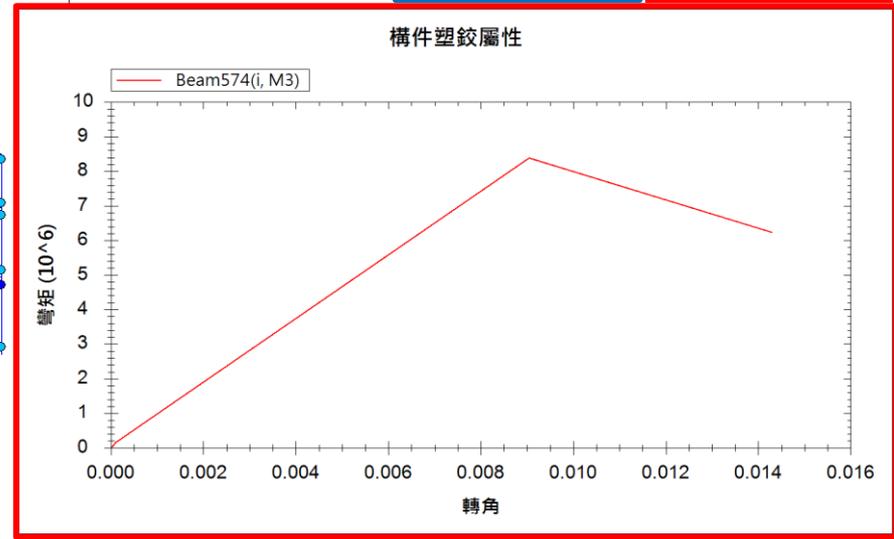
補強方案一(第三次) -X 塑鉸分布圖

Frame C

55*45cm
S=20cm

梁破壞

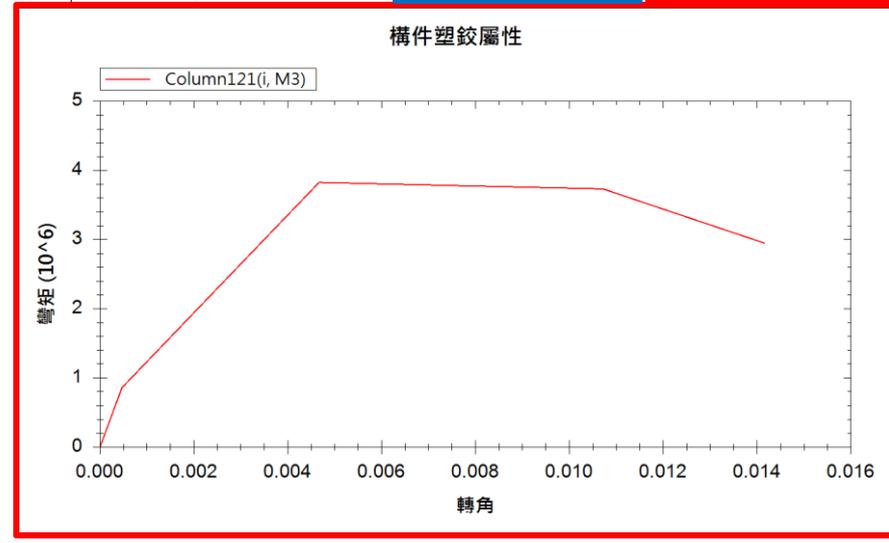
補強方案一(第三次) -Y 塑鉸分布圖

Frame 2

50*60cm
S=30cm

柱破壞

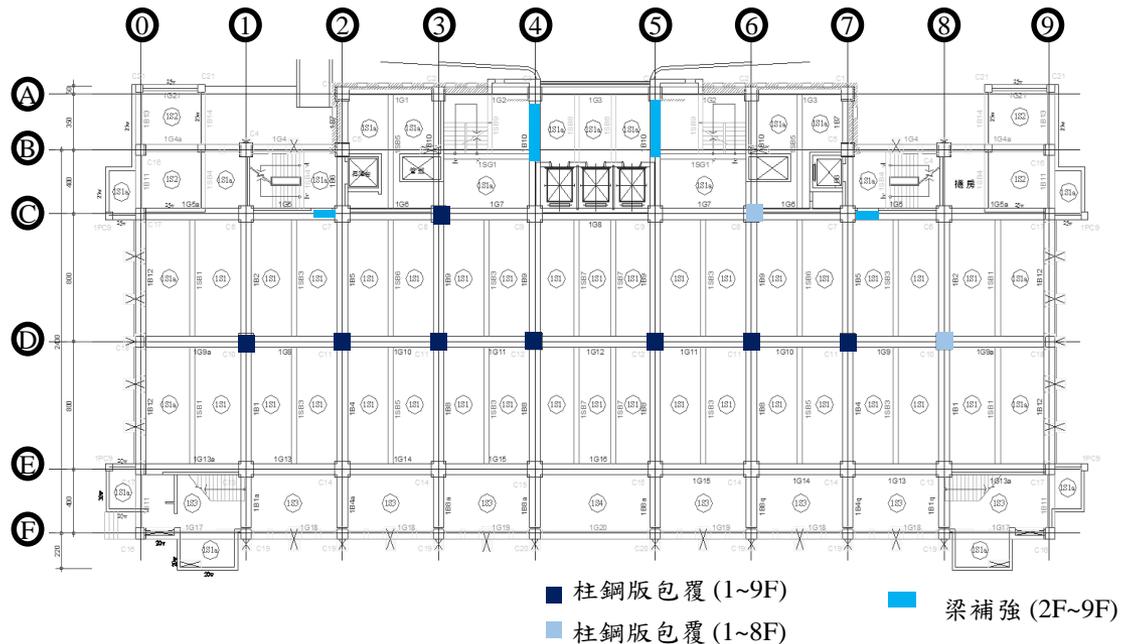
補強方案二(第一次)

梁柱構件採用鋼板包覆補強

於C/3、C/6、D/1~D/8柱線，進行柱鋼板包覆補強，以解決柱構件因箍筋間距不足所產生的剪力破壞；及因RC牆造成短梁破壞的梁構件進行鋼板補強。

第一次補強針對梁柱構件採用鋼板包覆補強部分柱構件因箍筋間距不足而產生剪力破壞，及因RC牆造成短梁破壞的梁構件進行鋼板補強。由塑鉸發展可得知第一次補強後，整體結構強度仍不足。

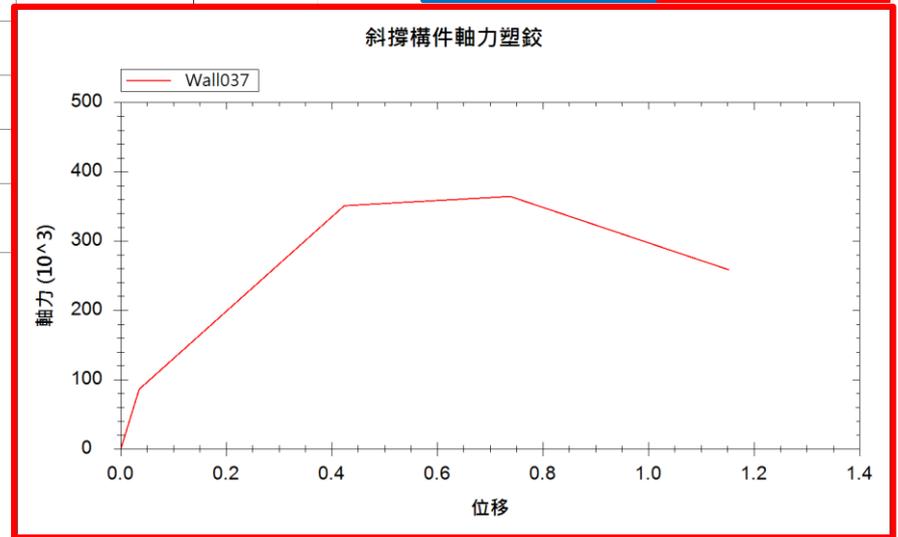
補強方案二(第一次) +X 塑鉸分布圖

Frame C

t=12cm

牆破壞

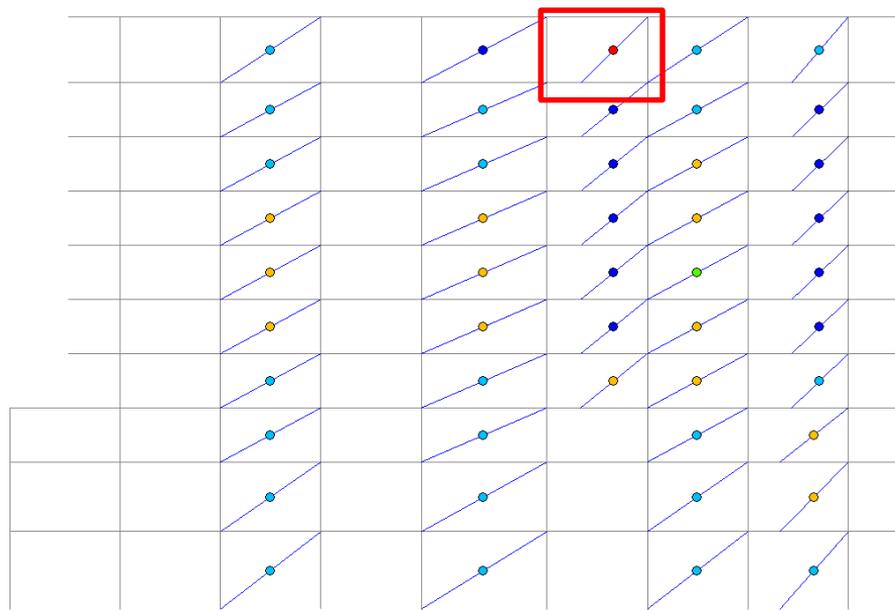
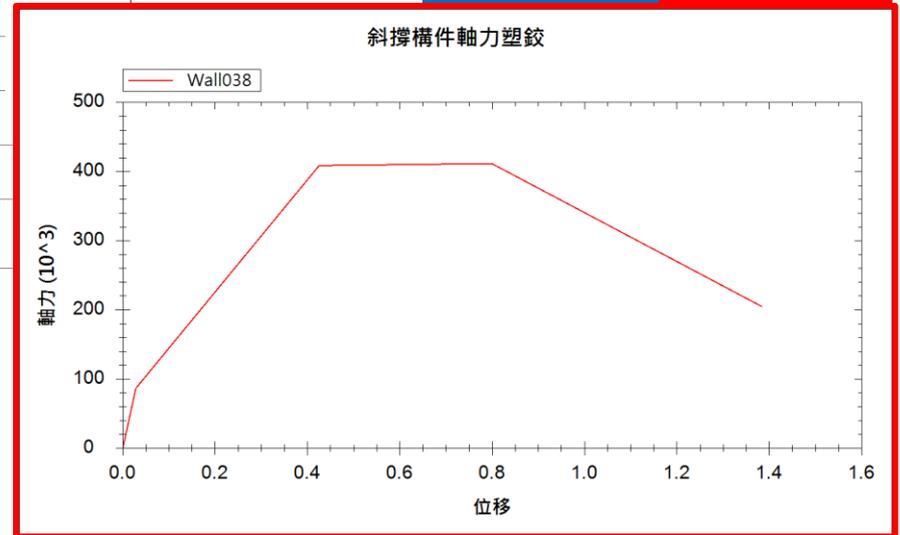
補強方案二(第一次) -X 塑鉸分布圖

Frame C

t=12cm

牆破壞

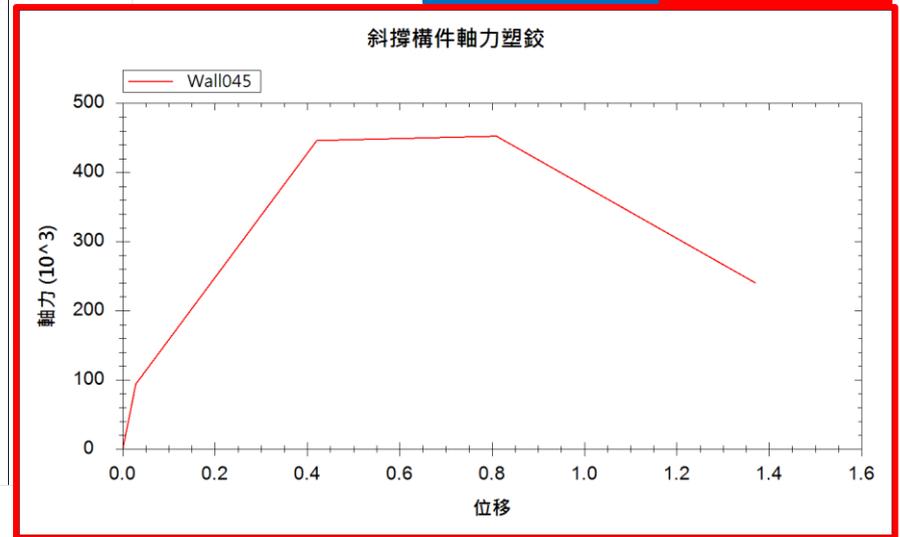
補強方案二(第一次) +Y 塑鉸分布圖

Frame 1

t=15cm

牆破壞

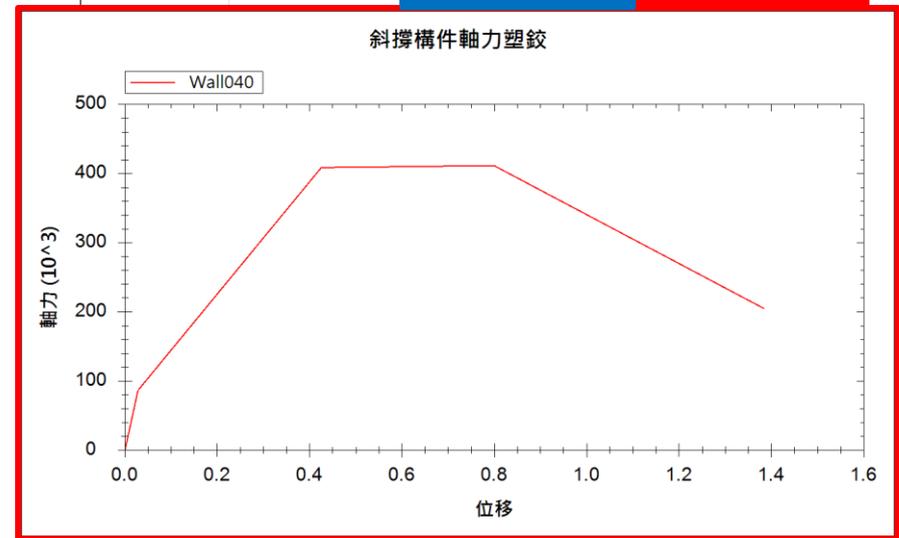
補強方案二(第一次) -Y 塑鉸分布圖

Frame 1

t=15cm

牆破壞

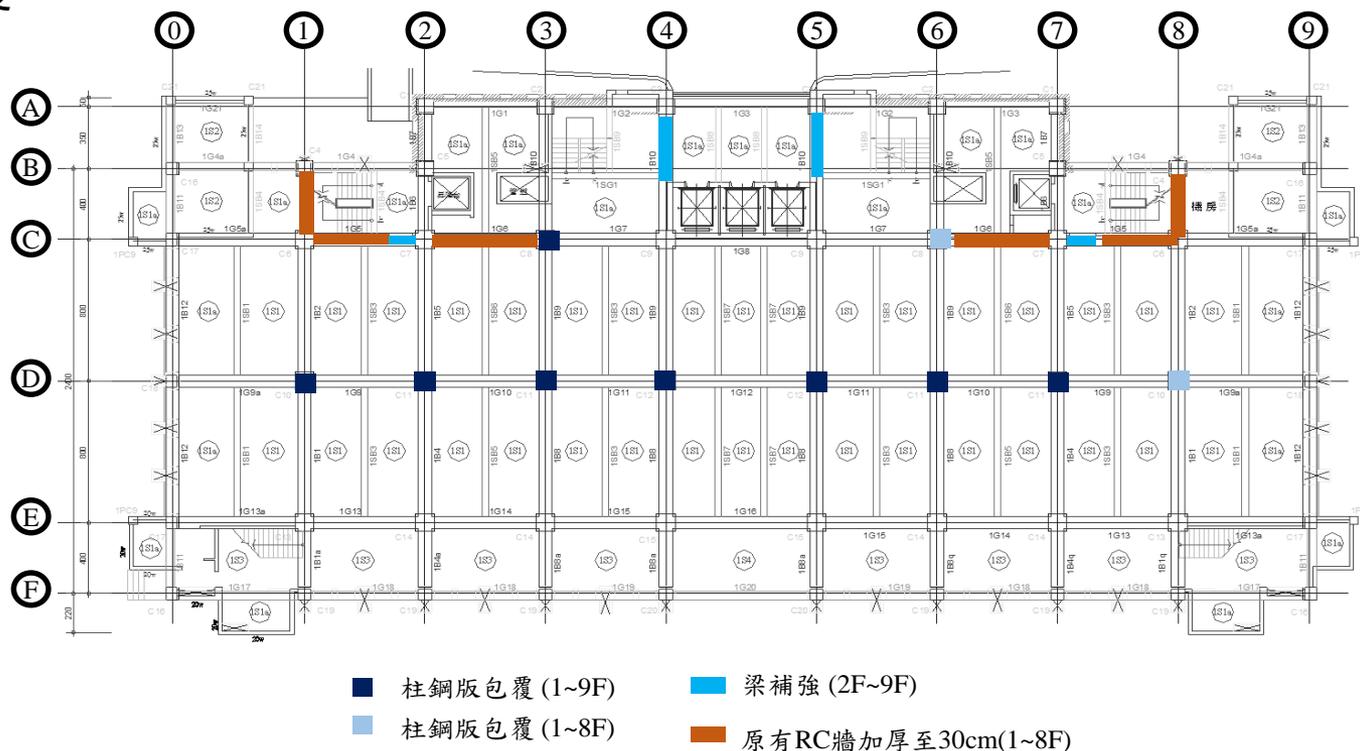
補強方案二(第二次)補強辦法

- 以第一次補強方案為基準再做加強
- 因標的物為辦公大樓，在不影響整體格局下，故於柱線B~C/1、C/1~2、C/2~3、C/6~7、C/7~8、B~C/8原有15cm厚之RC牆，加厚至30cm以提升整體結構強度。

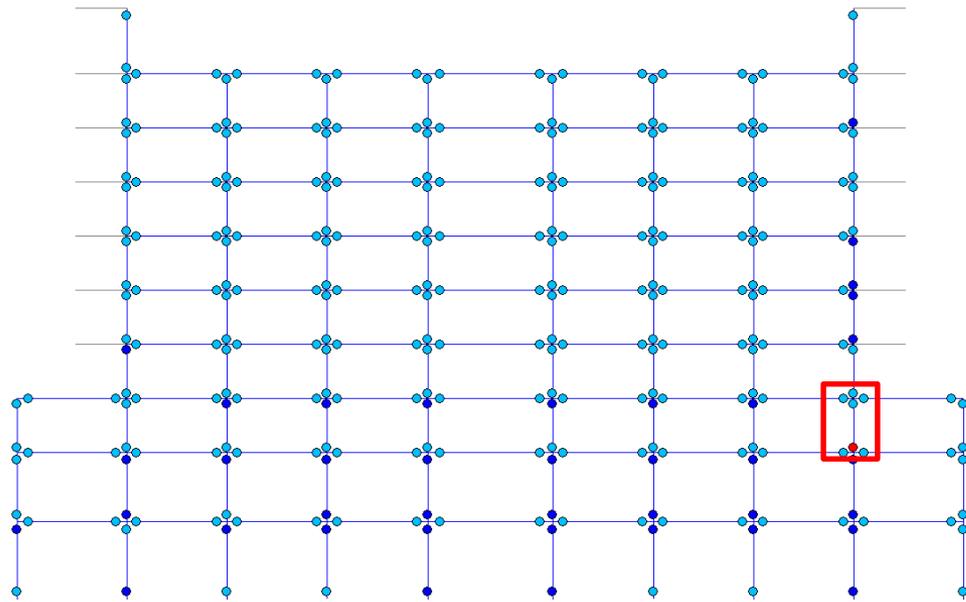
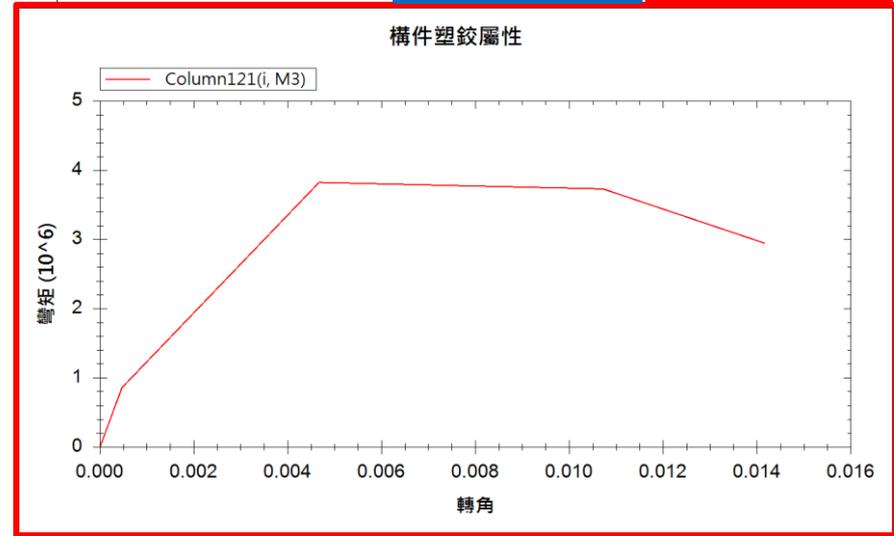
補強方案二(第二次) +X 塑鉸分布圖

Frame D

50*60cm
S=30cm

柱破壞

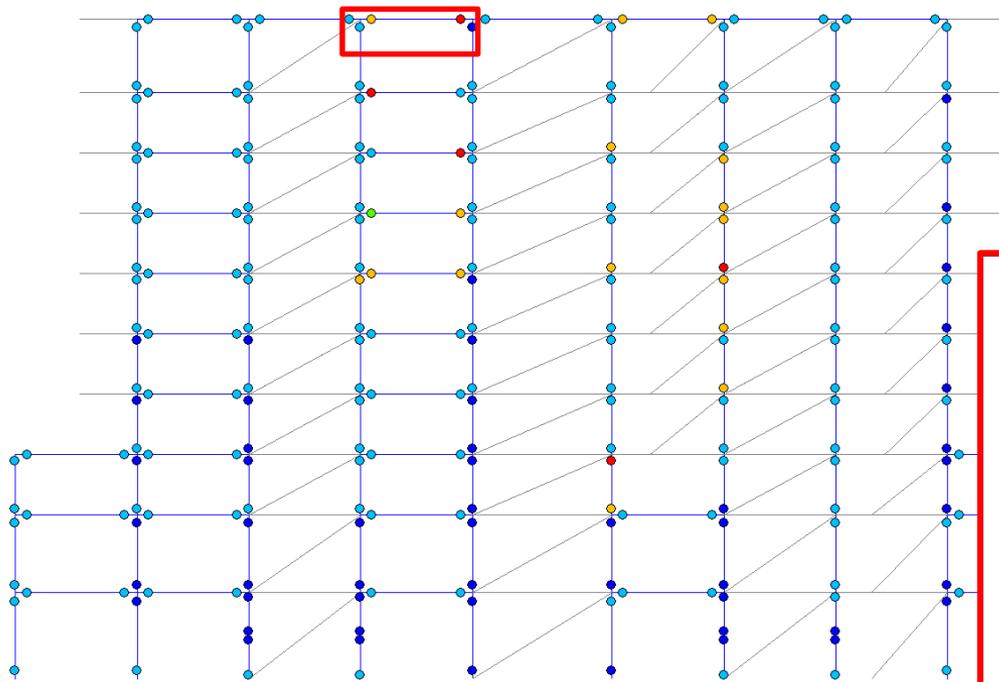
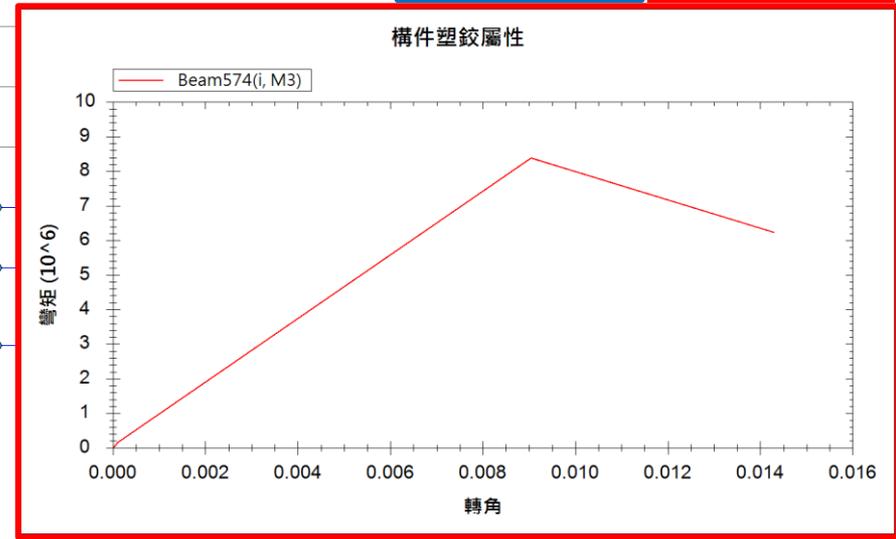
補強方案二(第二次) -X 塑鉸分布圖

Frame C

50*45cm
S=20cm

梁破壞

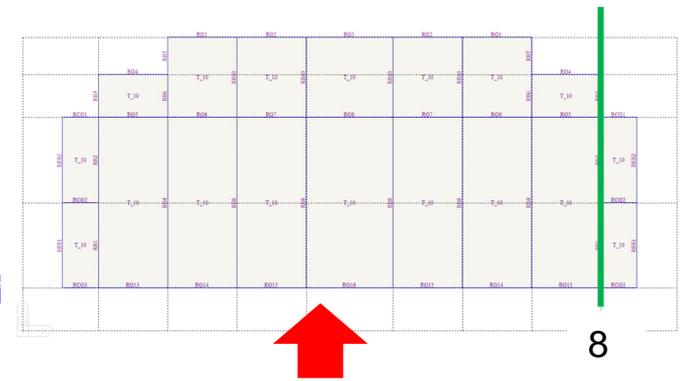
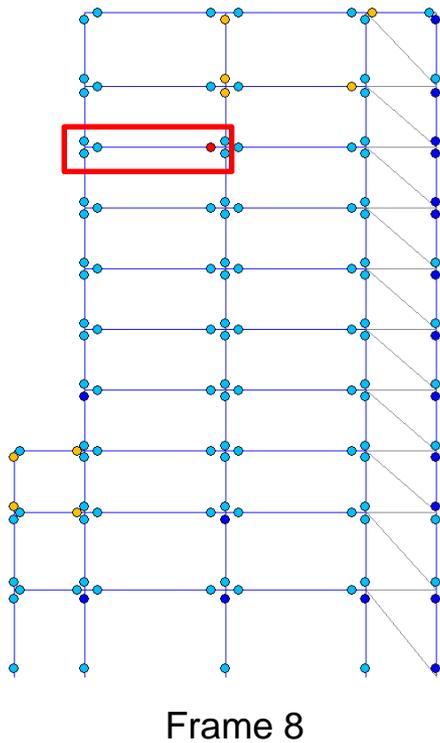
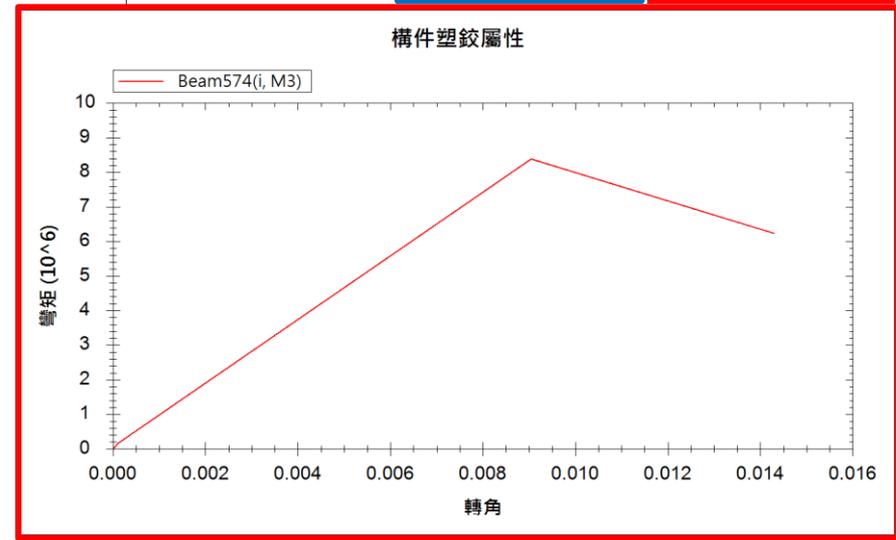
補強方案二(第二次) +Y 塑鉸分布圖

55*45cm
S=20cm

梁破壞

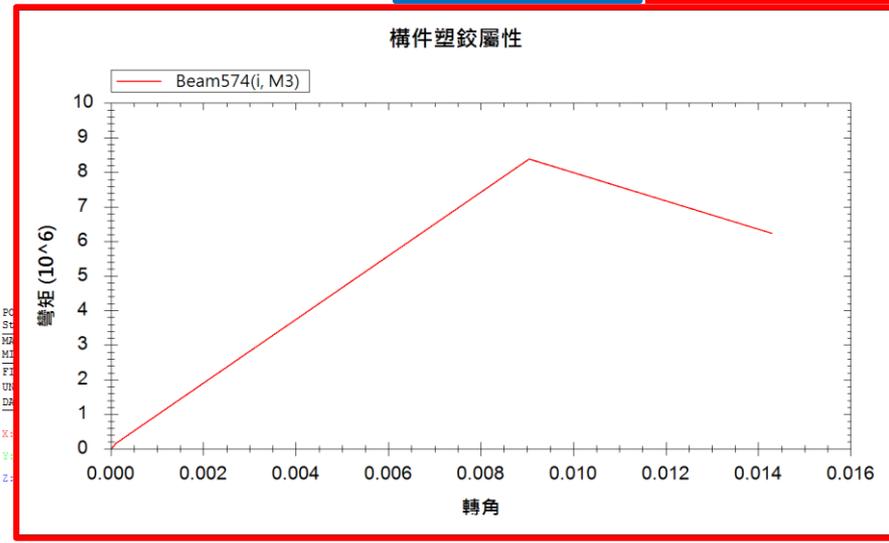
補強方案二(第二次) -Y 塑鉸分布圖

Frame 5

55*45cm
S=20cm

梁破壞

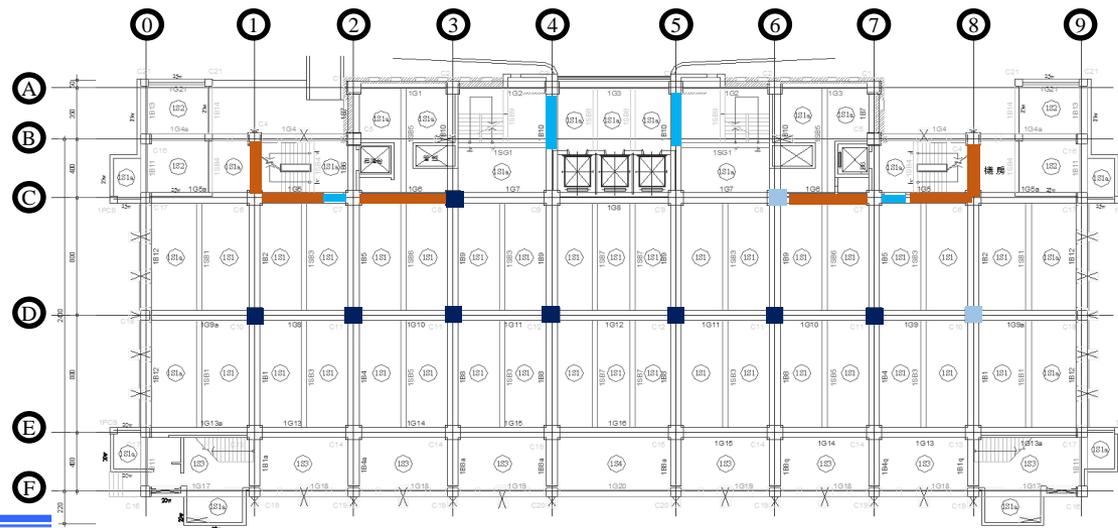
現況	第一次	第二次
柱鋼板包覆		C/3、C/6、 D/1~D/8	C/3、C/6、D/1、 D/8、D/3~D/6
RC牆加厚			B~C/1、C/1~2、 C/2~3、C/6~7、 C/7~8、B~C/8
檢核	N.G.	N.G.	O.K.
破壞處	短梁破壞	RC牆破壞	部分梁柱破壞

- 柱鋼板包覆 (1~9F)
- 柱鋼板包覆 (1~8F)
- 梁補強 (2F~9F)
- 原有RC牆加厚至30cm (1~8F)
