建築物實施耐震能力評估及補強講習會

SERCB耐震詳細評估與補強之

實際案例分析與探討

辦公大樓結構耐震詳細評估與補強 之實際案例分析與探討

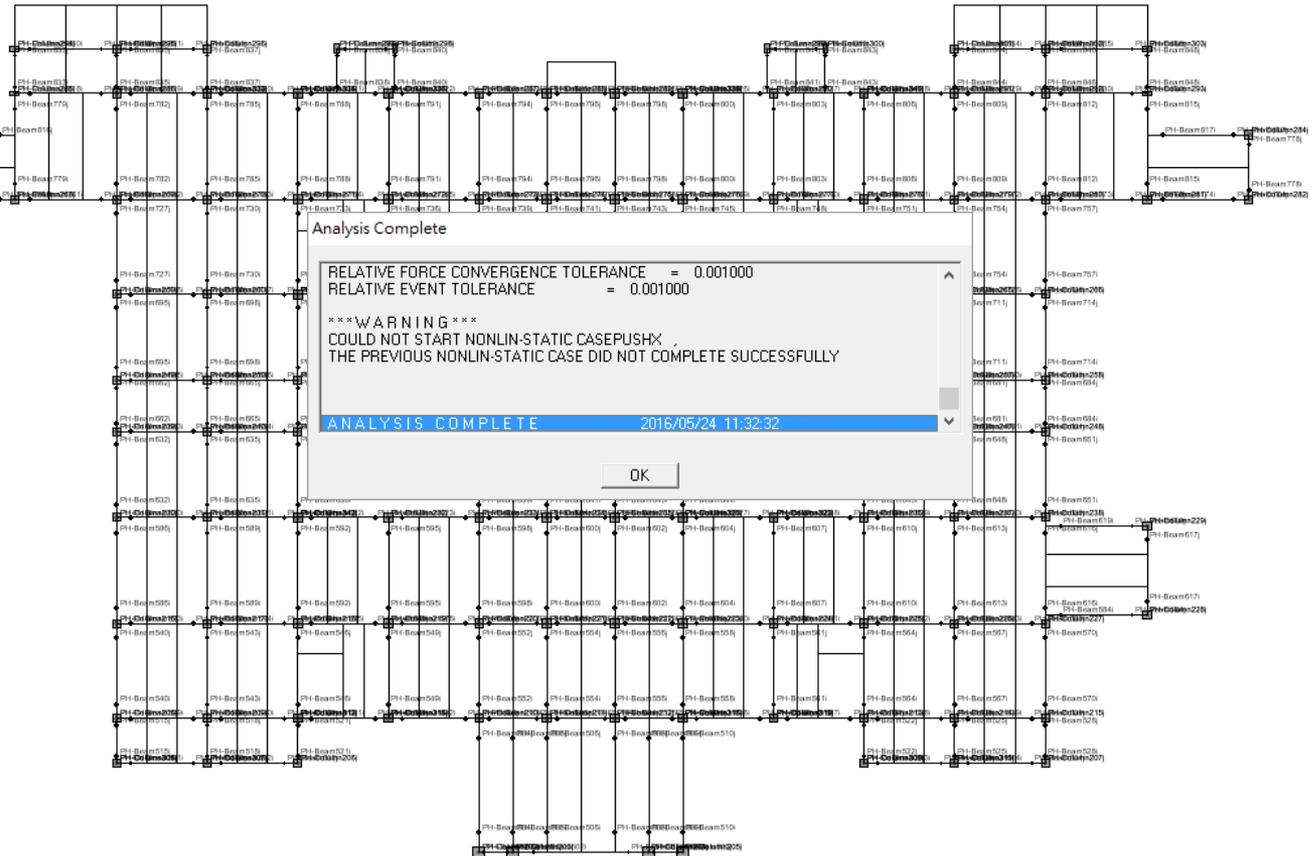
- 無法順利進行側推分析。

共1740
個塑鉸

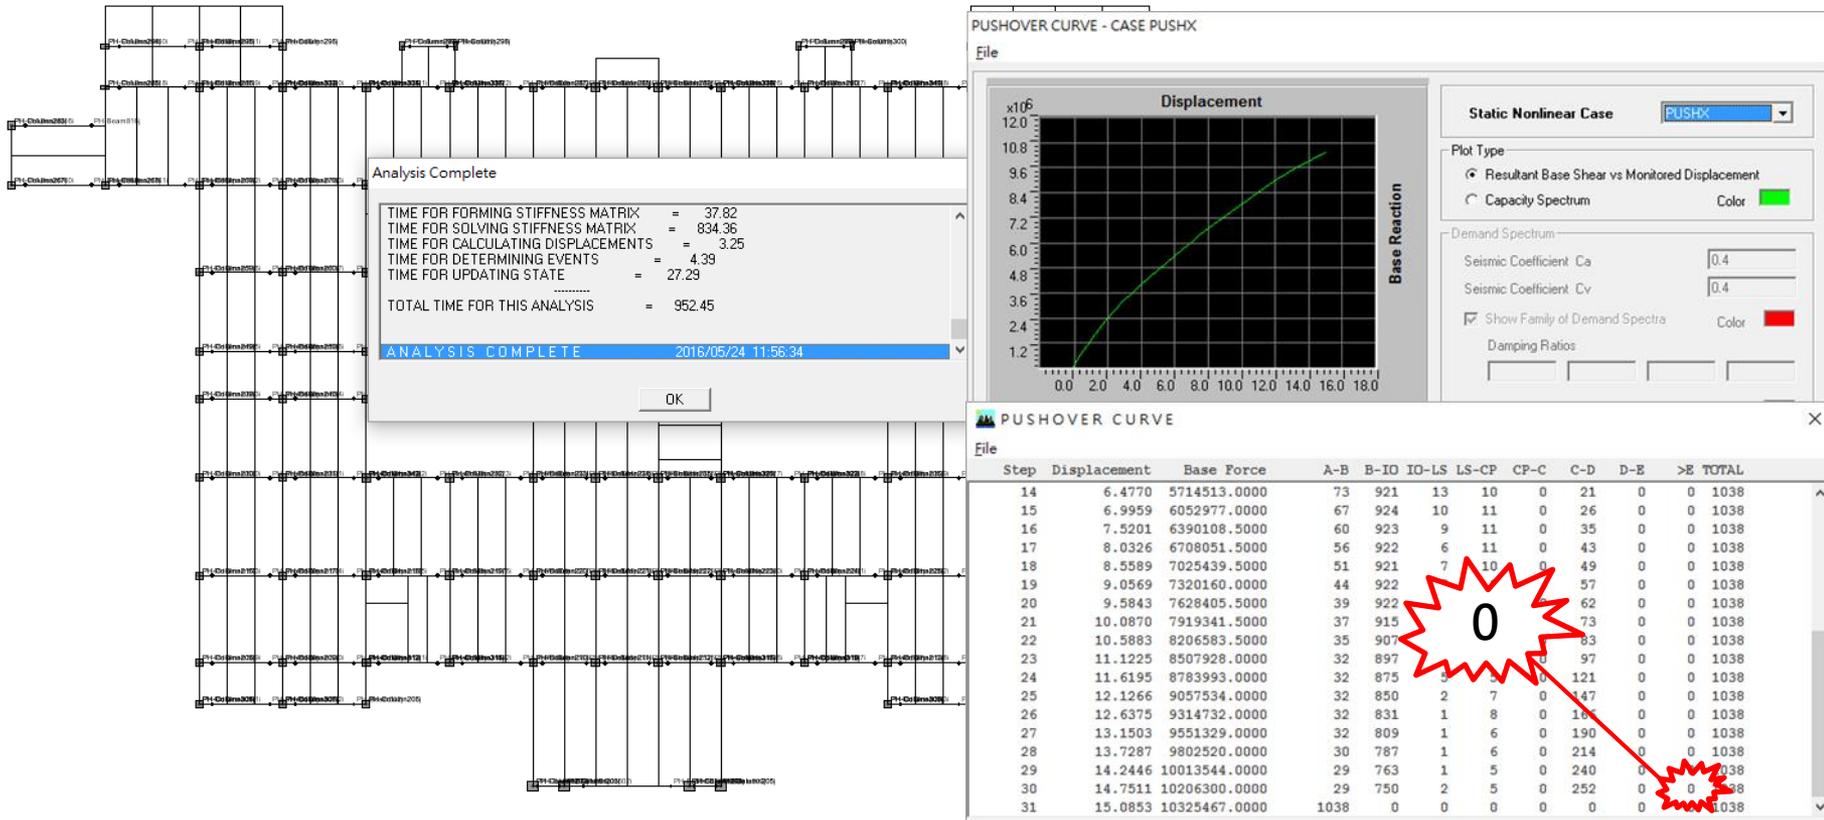
- 進行X向側推分析時，將Y向塑鉸拿掉，可進行側推分析，但無法將模型分析至塑鉸破壞。

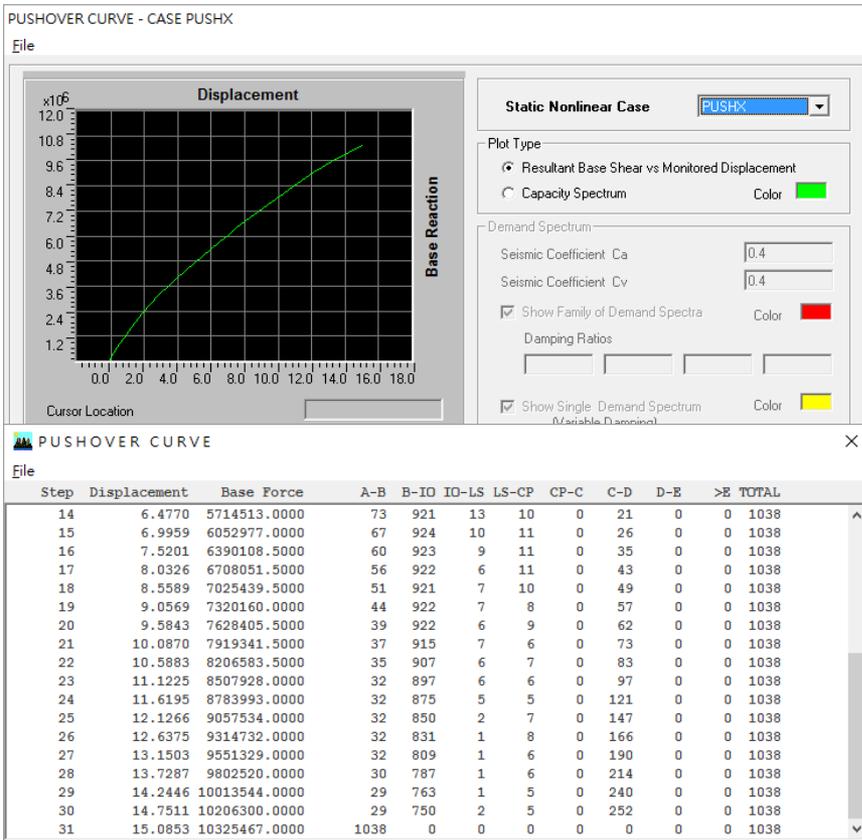
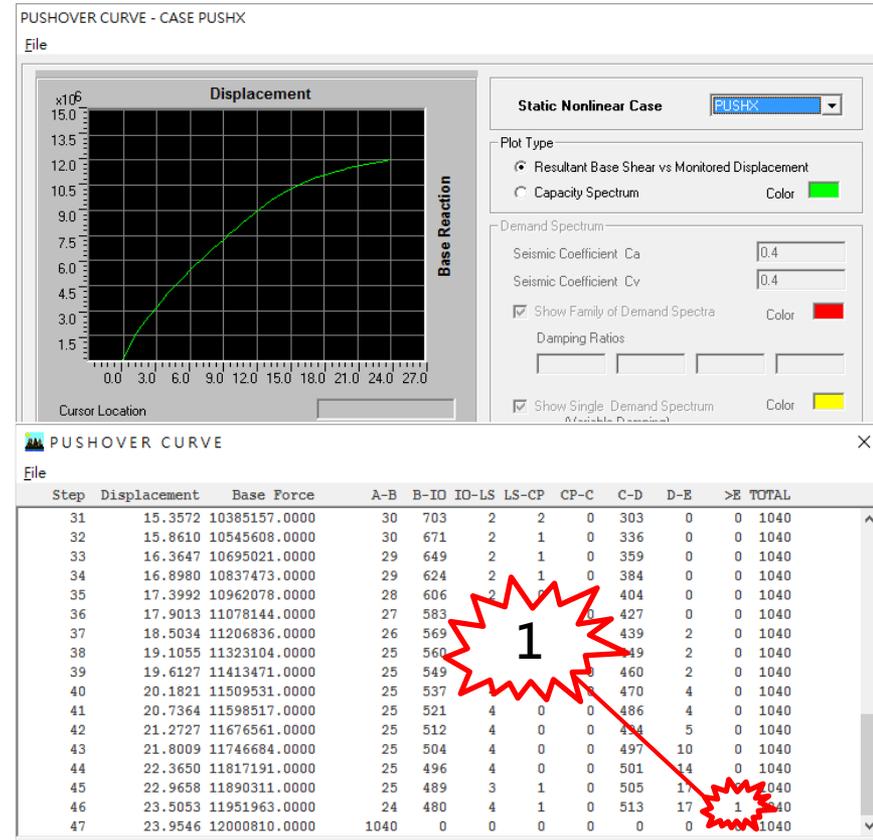
- 牆塑鉸拉平與梁塑鉸修正後進行側推分析，可將模型分析至塑鉸破壞。

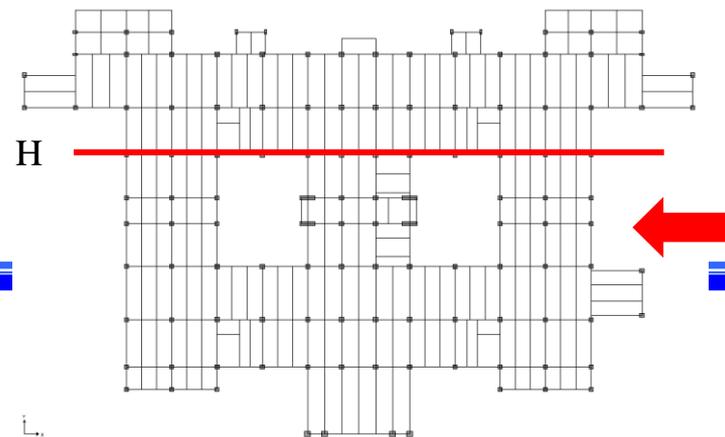
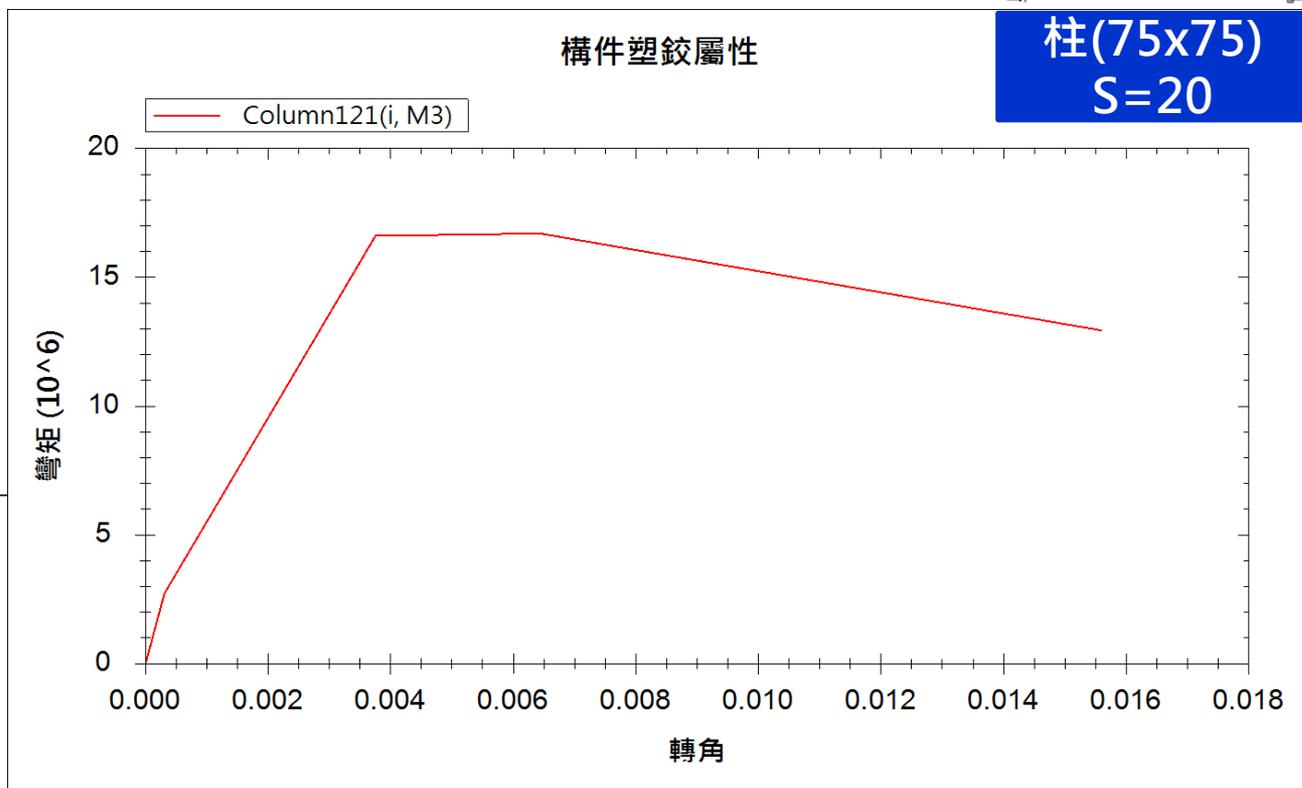
現況-X 塑鉸分布圖

柱破壞

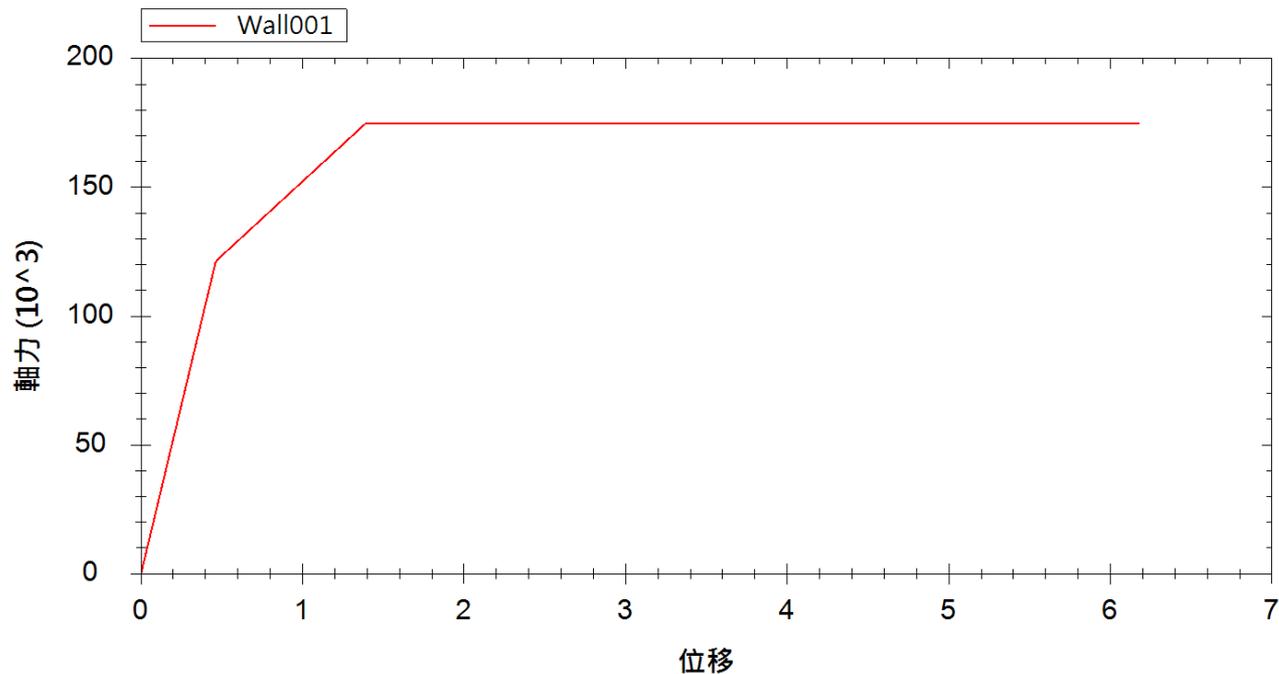
現況+Y 塑鉸分布圖

斜撐構件軸力塑鉸

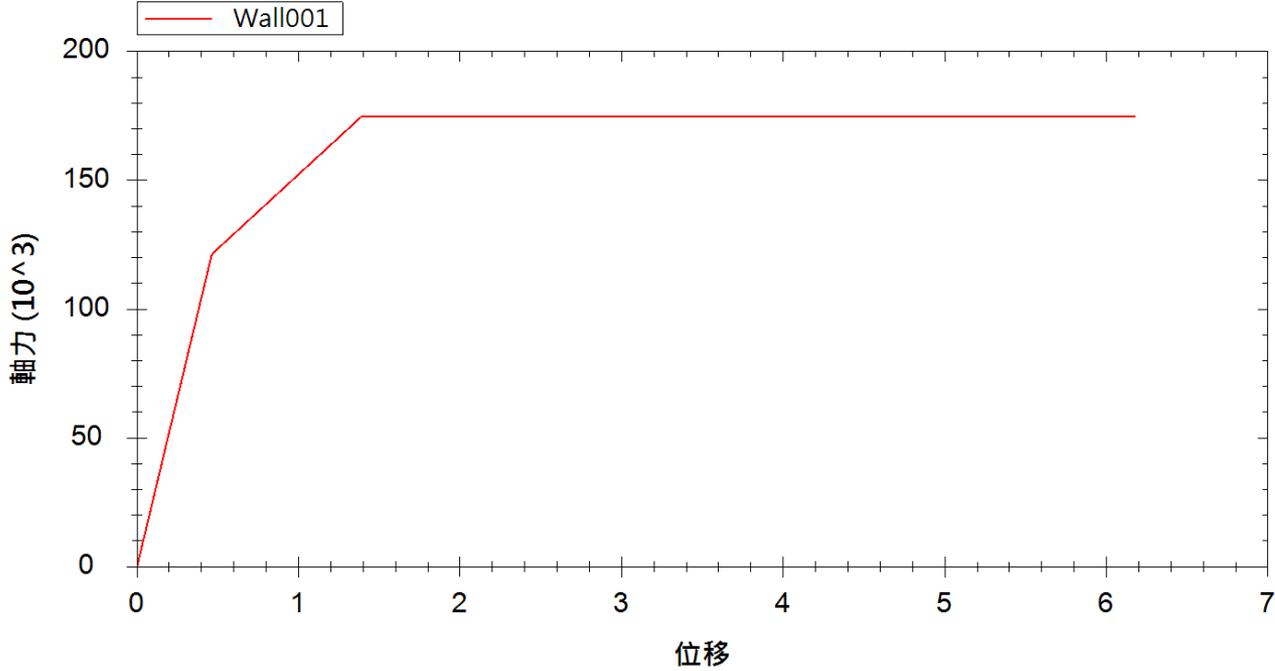
現況-Y 塑鉸分布圖

斜撐構件軸力塑鉸

標的物現況之耐震能力未符合地震需求，因與性能目標需求相差甚遠，且破壞機制為牆體破壞，導致強度不足，故增設鋼框+BRB 100 tonf以提升整體強度。

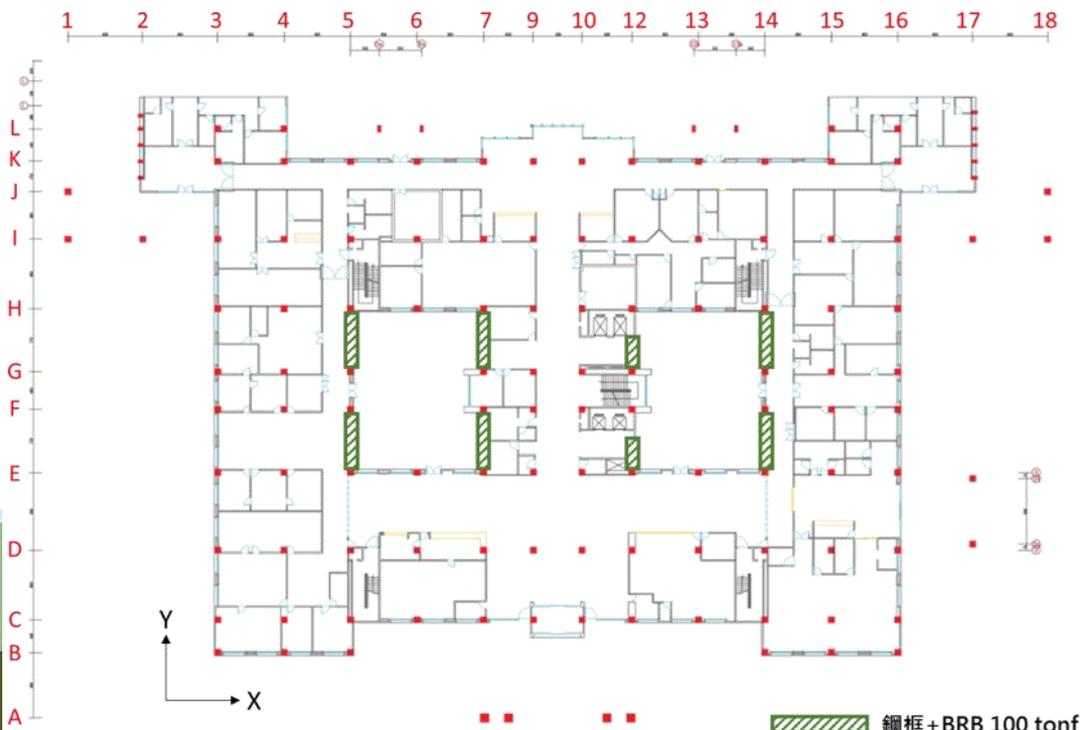
補強方案(第一次)

於一樓及二樓增設鋼框+BRB

100 tonf以提升整體強度。

補強位置於柱線5/E~F、

5/G~H、7/E~F、12/E~F、

12/G~H、14/E~F、

14/G~H。

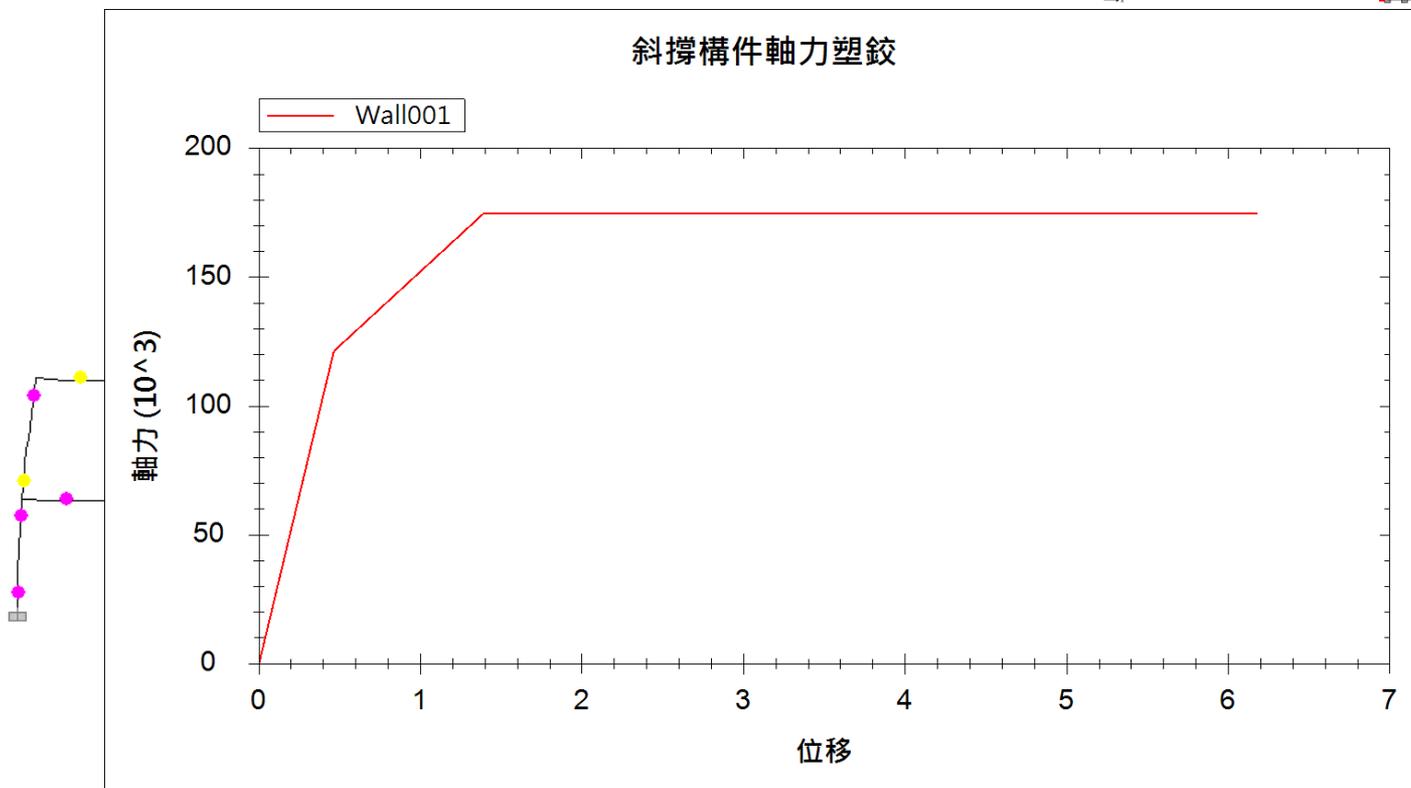
第一次補強+Y 塑鉸分布圖

斜撐構件軸力塑鉸

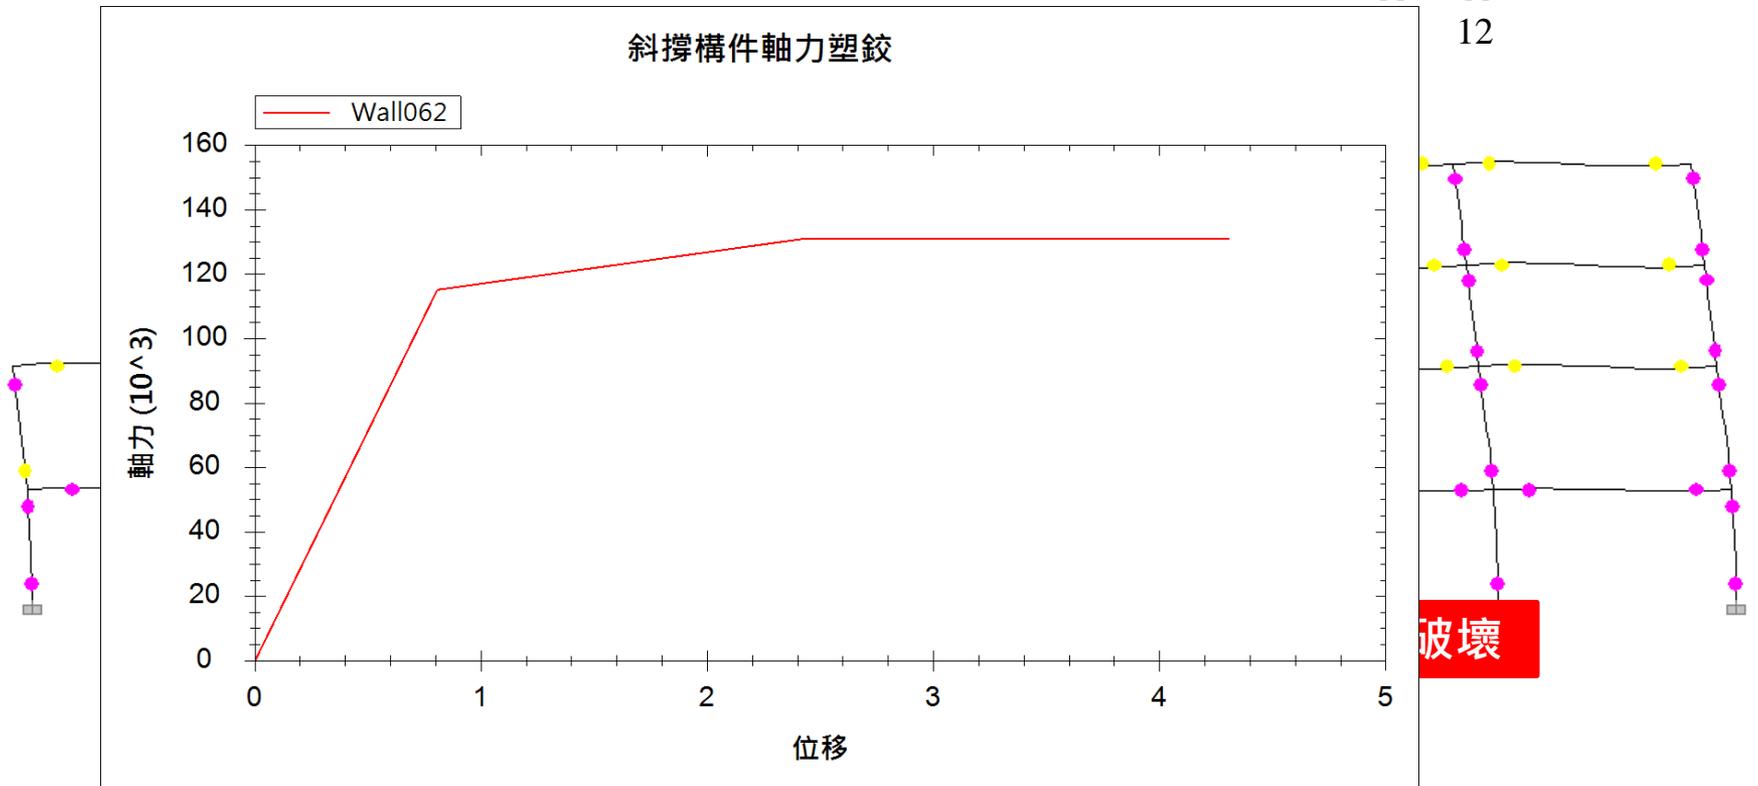
第一次補強-Y 塑鉸分布圖

斜撐構件軸力塑鉸

破壞

標的物採用鋼框加BRB進行補強後，耐震能力依然無法滿足地震需求。因補強後之耐震性能與性能目標需求相差甚近，故於破壞之牆體施做切割縫，以提升耐震能力。

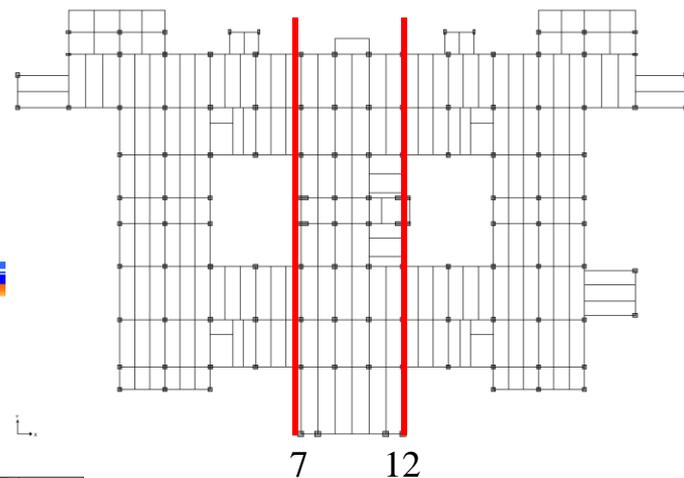
補強方案(第二次)

於破壞之剪力牆施做切割縫。

補強位置於柱線

7/E~F(RF)、12/E~F(2F)
、12/G~H(2F)。

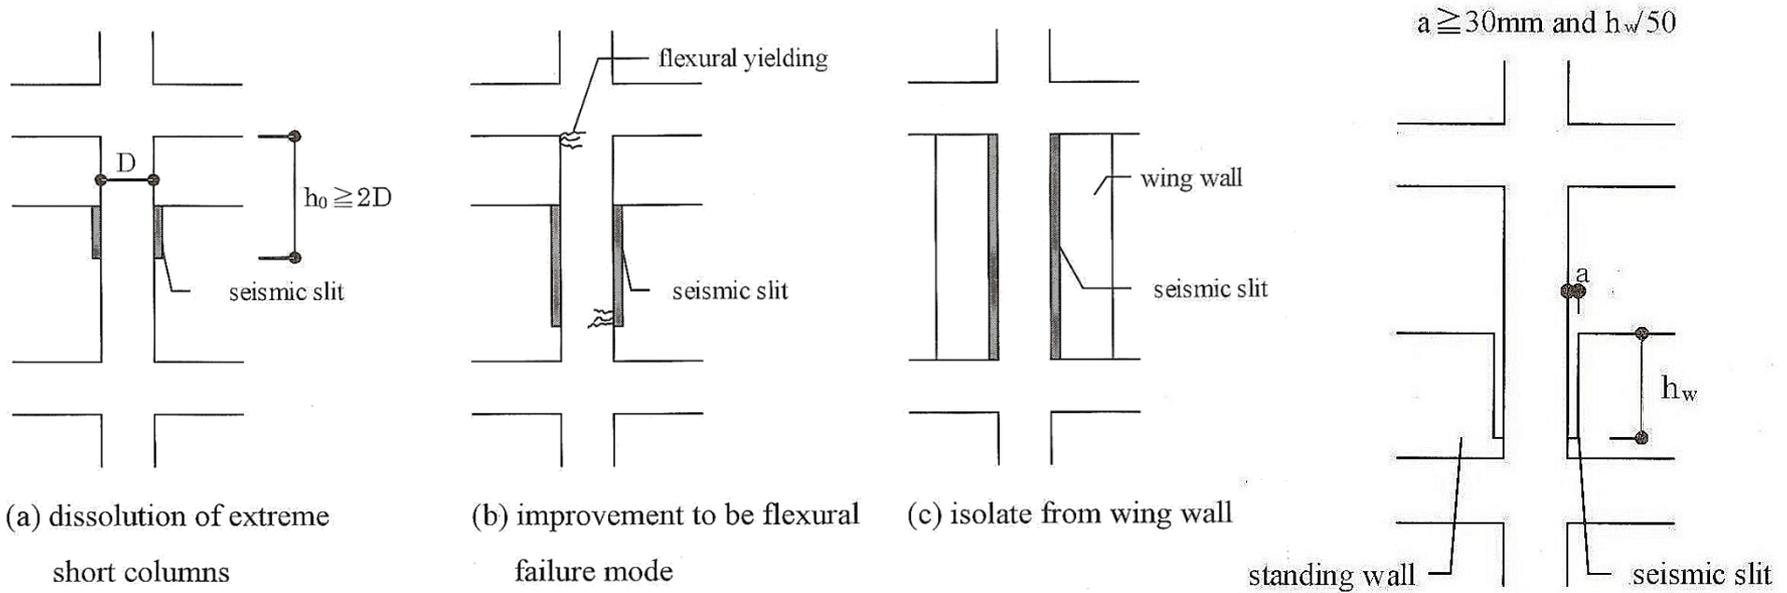
改善結構系統之平衡-耐震切縫

Frame 7

Frame 12

— 施做切割縫

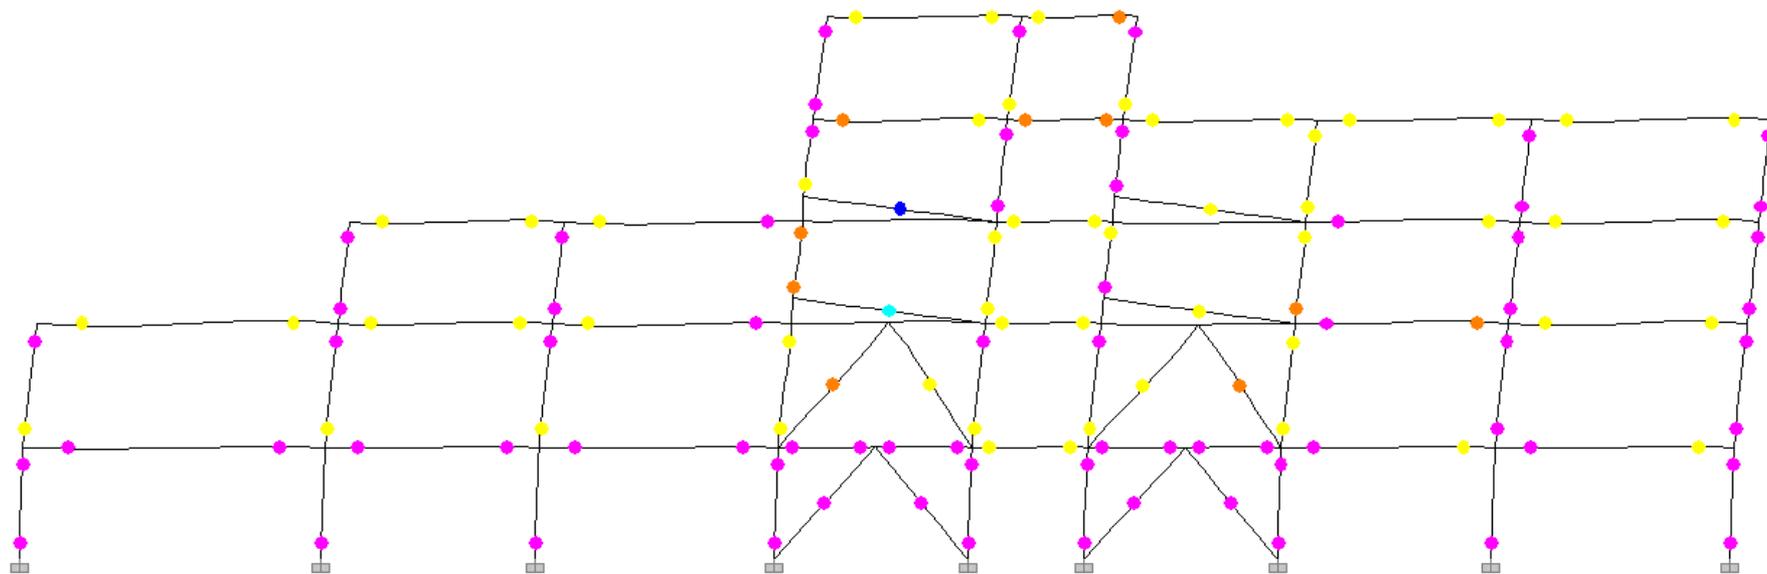
第二次補強+Y 塑鉸分布圖

Frame 7

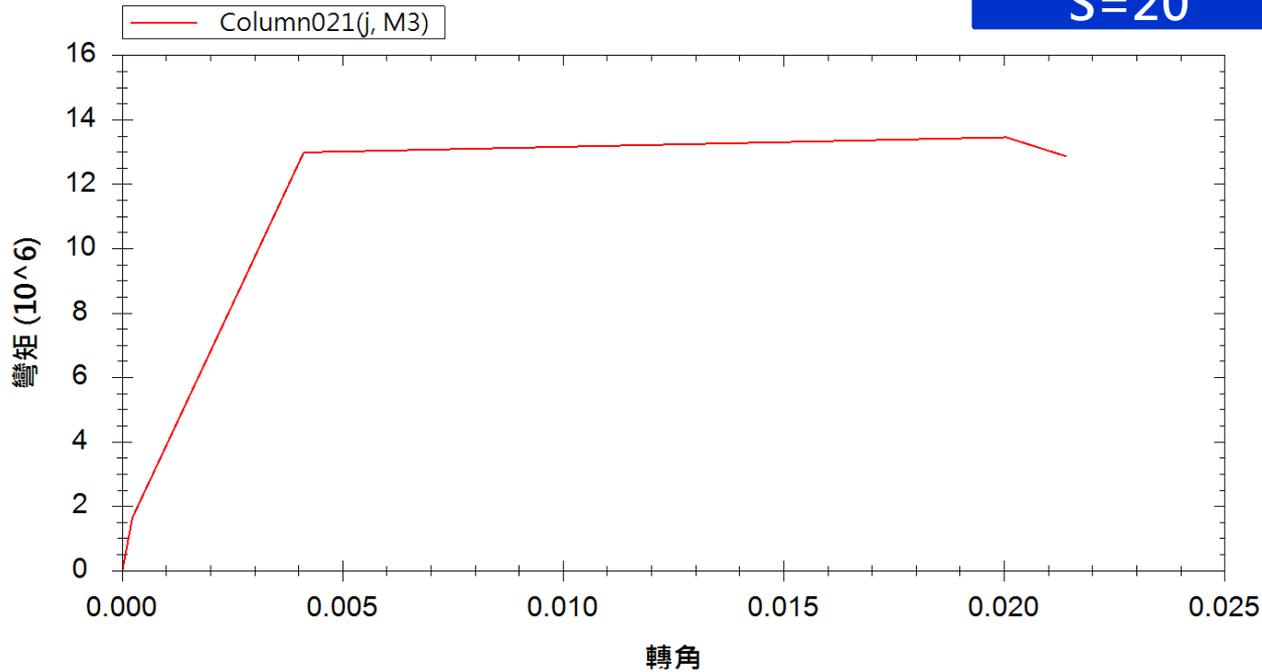
第二次補強-Y 塑鉸分布圖

柱(75x75)
S=20
